Nya Lödöse Rapport 2021:3

# STADSGÅRD 5, 6, 9, 16, 17, 32, GATA B, SAMT VRETAR

Arkeologiska undersökningar i Gamlestaden

Västergötland, Göteborgs stad och kommun, L1969:847

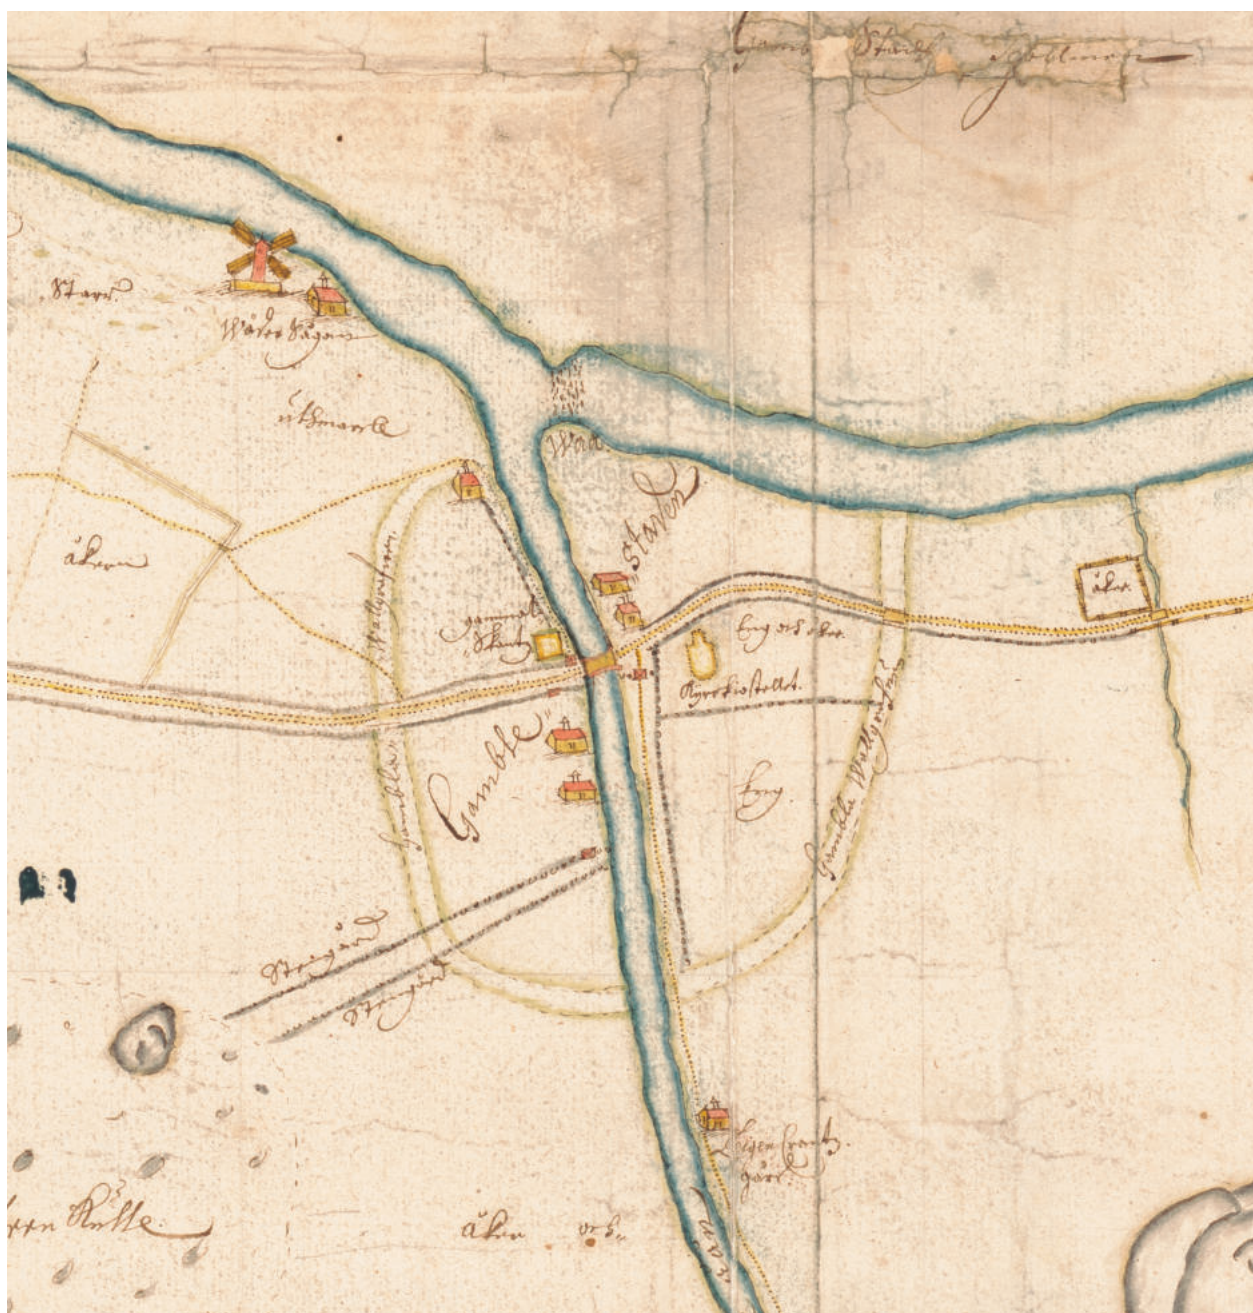
Figur 7. Kartor från stadstiden saknas. Denna är från 1677 och visar det som då fanns kvar av staden – vallgraven och kyrkoruinen. Byggnaderna tillhör landerierna. Skansen i södra delen av stadsområdet är förmodligen från 1600-talets dansk-svenska tid och tillkommen efter stadstiden. Norr är åt höger. Karta Krigsarkivet (Sverige, stads- och fästningsplaner, Göteborg, SE/KRA/0424/037/370b).

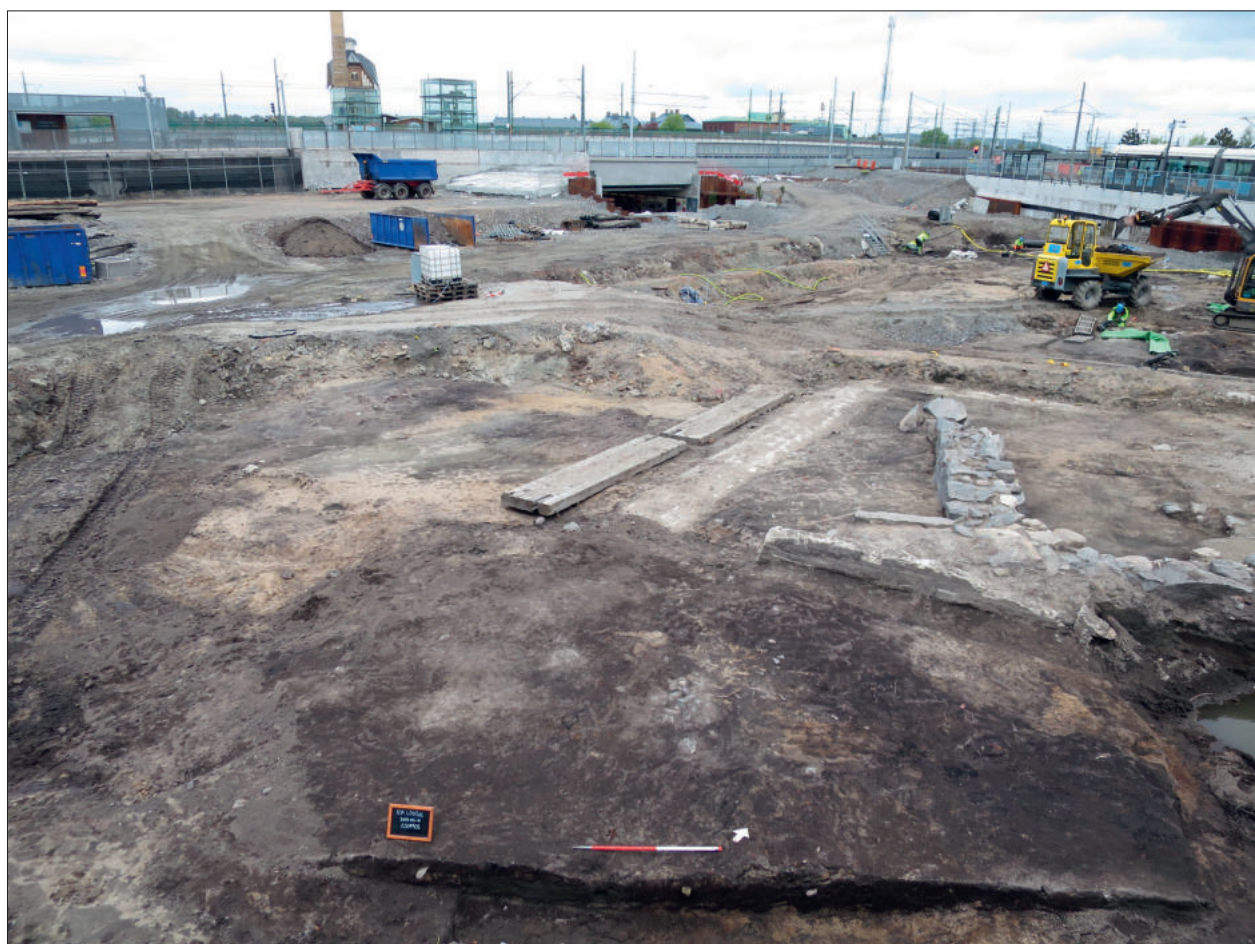
Figur 20. Översikt över den sydvästra delen av stadsgård 17 vid undersökandet av lämningar från 1590 till 1600-tal. Närmast kameran ligger gata K och hus 17:27:1. Här syns tydligt att det ljusare konstruktionslagret av sand är blandat med mörkare partier av odlingsjord. Detta tyder på att lagren från den yngsta stadstiden kan ha rörts om under odling efter att Nya Lödöse lades ned. Till höger syns grundmuren från den större byggnaden från 1800-tal. Foto från sydost Gwilym Williams.

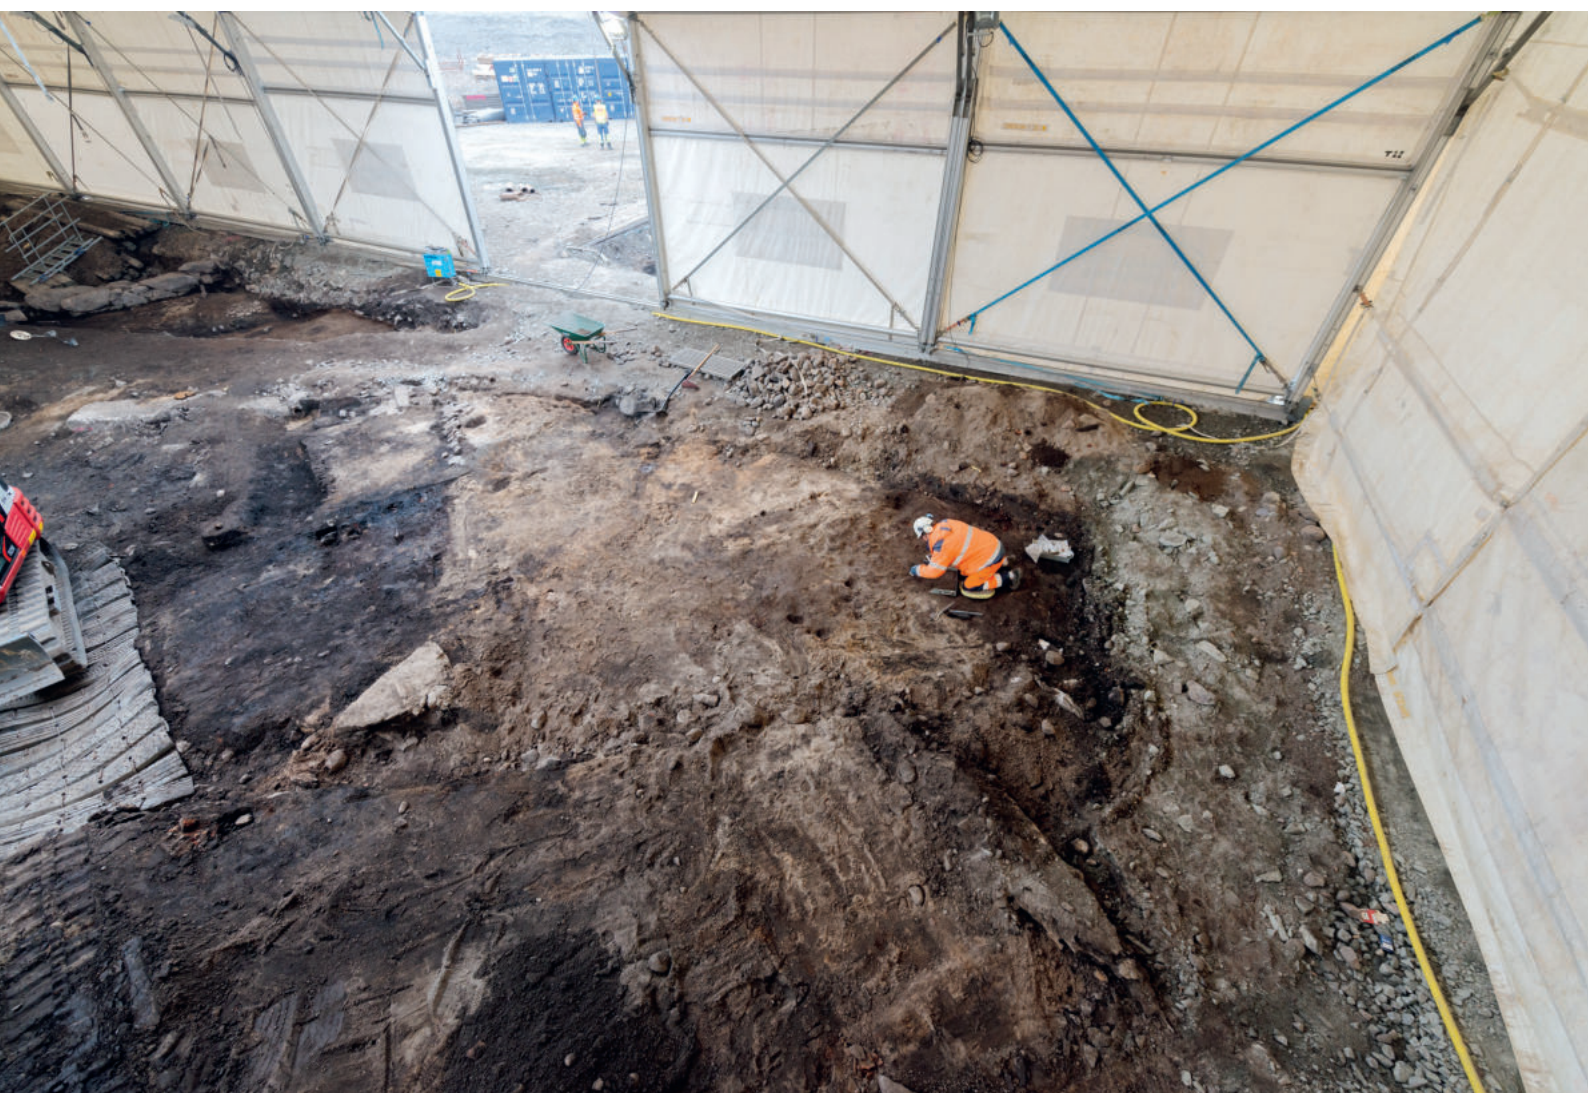
Figur 21. Undersökning av gata B. Till höger (under Oscar Ortman) syns raseringslagren från bod 4:1.  
Foto från öster Markus Andersson.

Omfattar händelsefas B:7 till B:8, motsvarande tiden från 1580–1590-tal till 1600–1610-tal. Efter att boden i gata B tagits bort (se nedan) lades konstruktionslager av sand och stenläggning där den hade legat. I övrigt fortsatte gatan från brukningsperiod 4 att användas (figur 21).

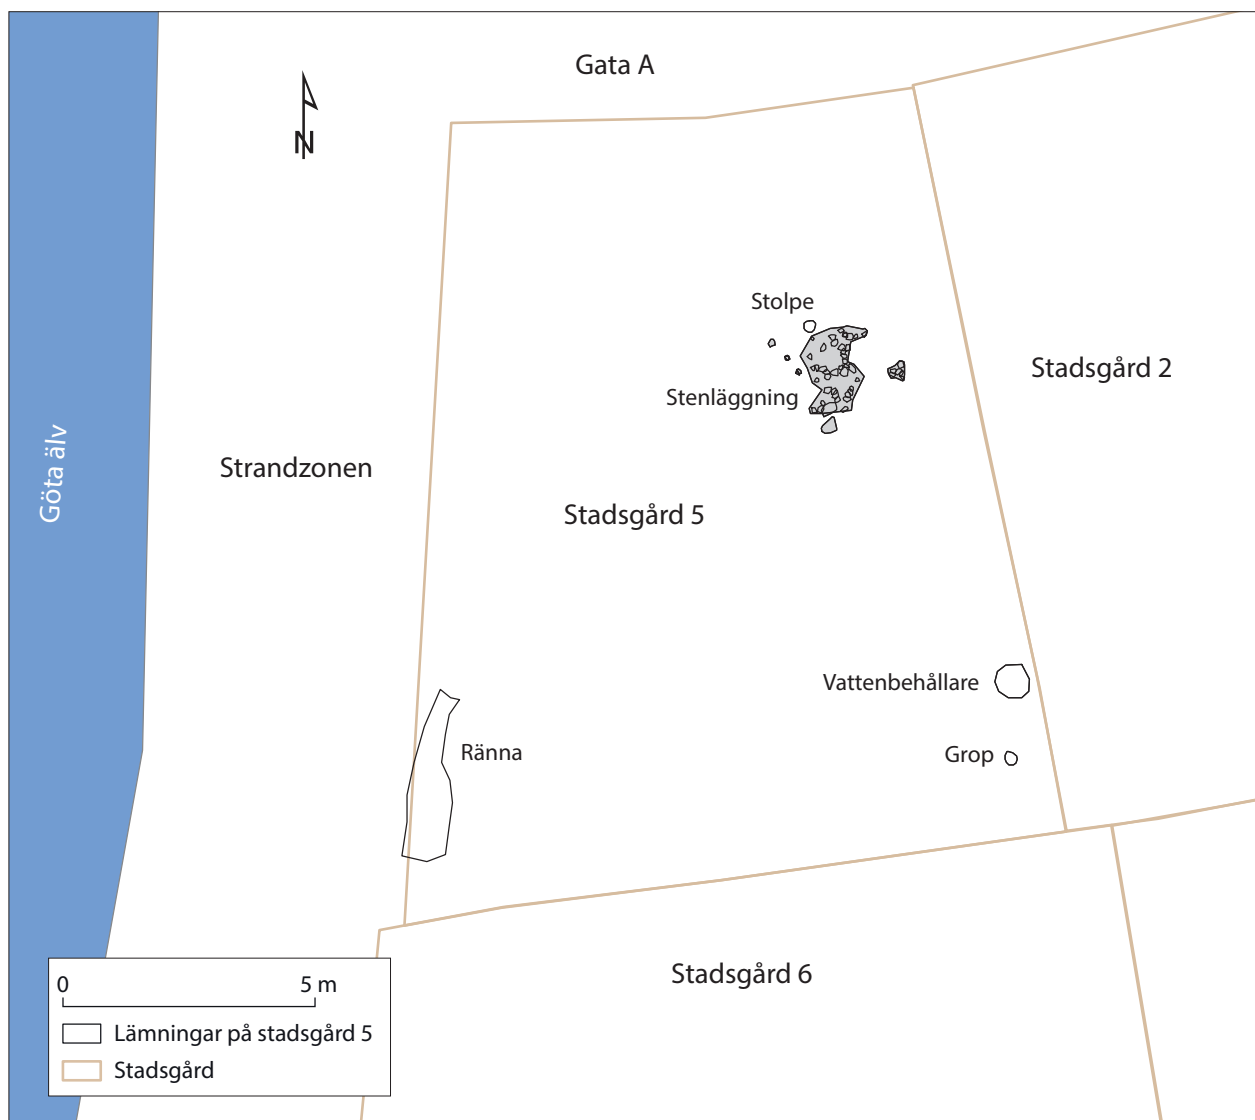
Figur 24. Brukningsperiod 1 på stadsgård 5. Skala 1:150.

Runt 1480 påfördes utjämningslager av träflis (etableringslager), liksom på kringliggande stadsgårdar. I samband med detta fylldes vattenbehållaren med dynga. En ränna grävdes utmed den västra tomtgränsen. En stenläggning som kan ha varit en del av en konstruktion anlades i stadsgårdens mitt (figur 24). Ytterligare en grop grävdes.

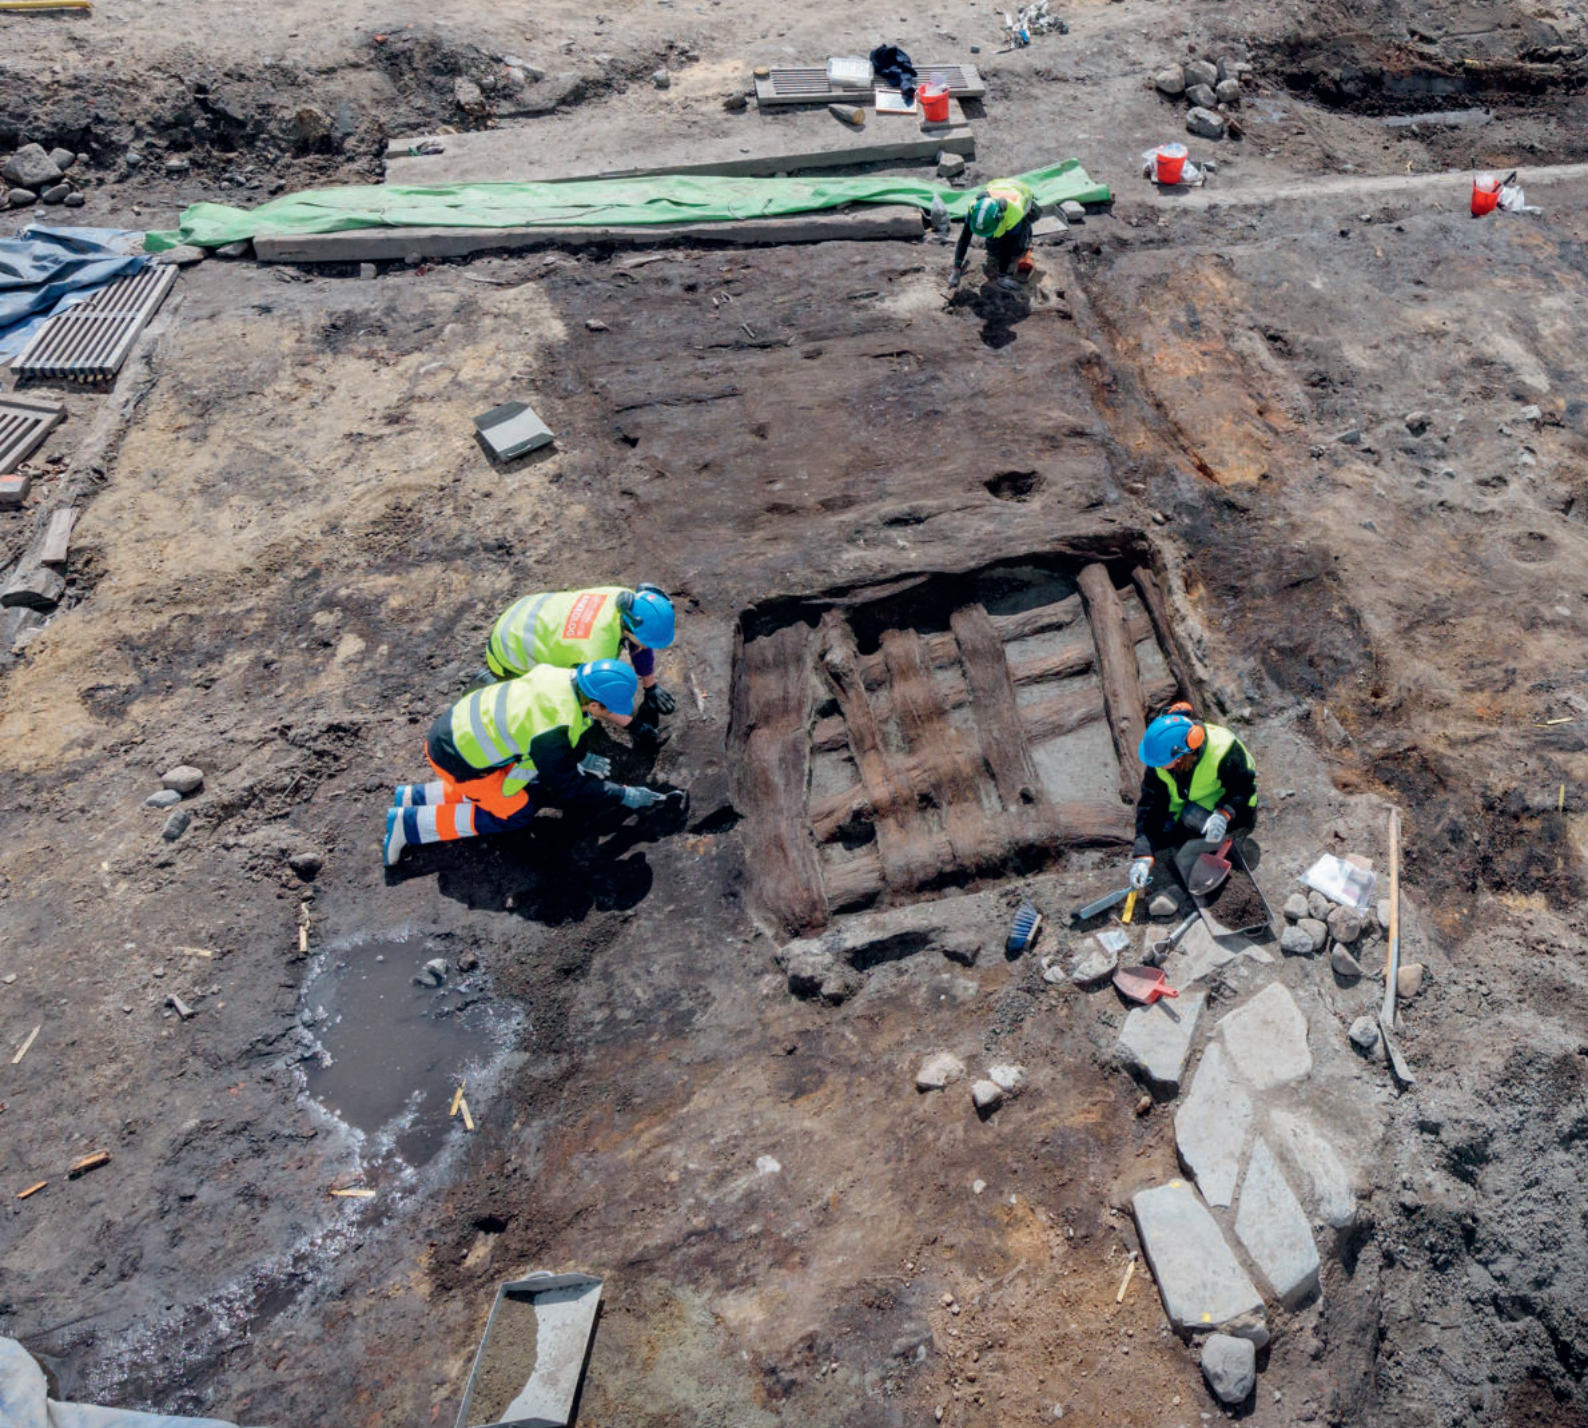
Figur 34. Huslänga 9:4:1 sedd från norr. Intill rustbädden för eldstaden syns den stenlagda arbetsytan eller biläggaren i rum C. Foto Markus Andersson.

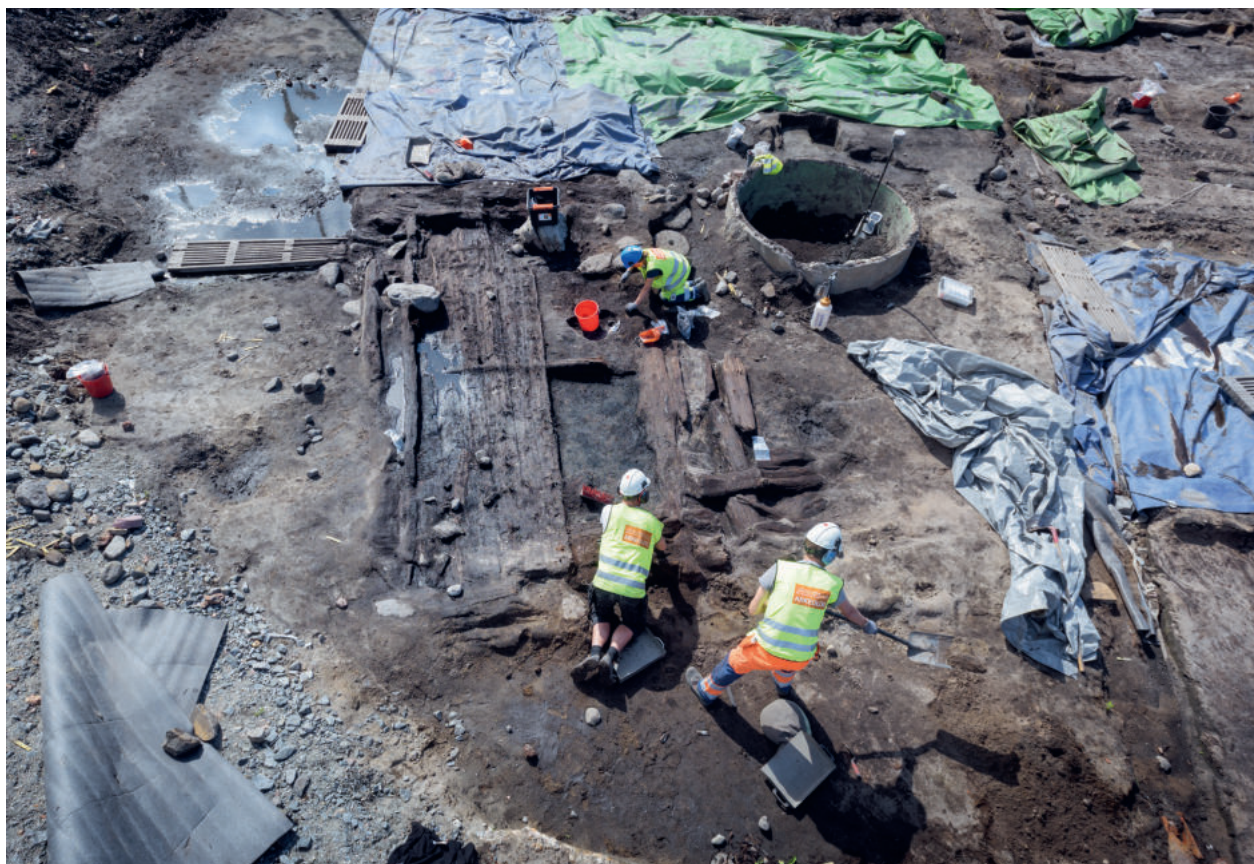
Figur 36. Trägolvet i rum E i huslänga 9:12:1. Foto från norr Markus Andersson.

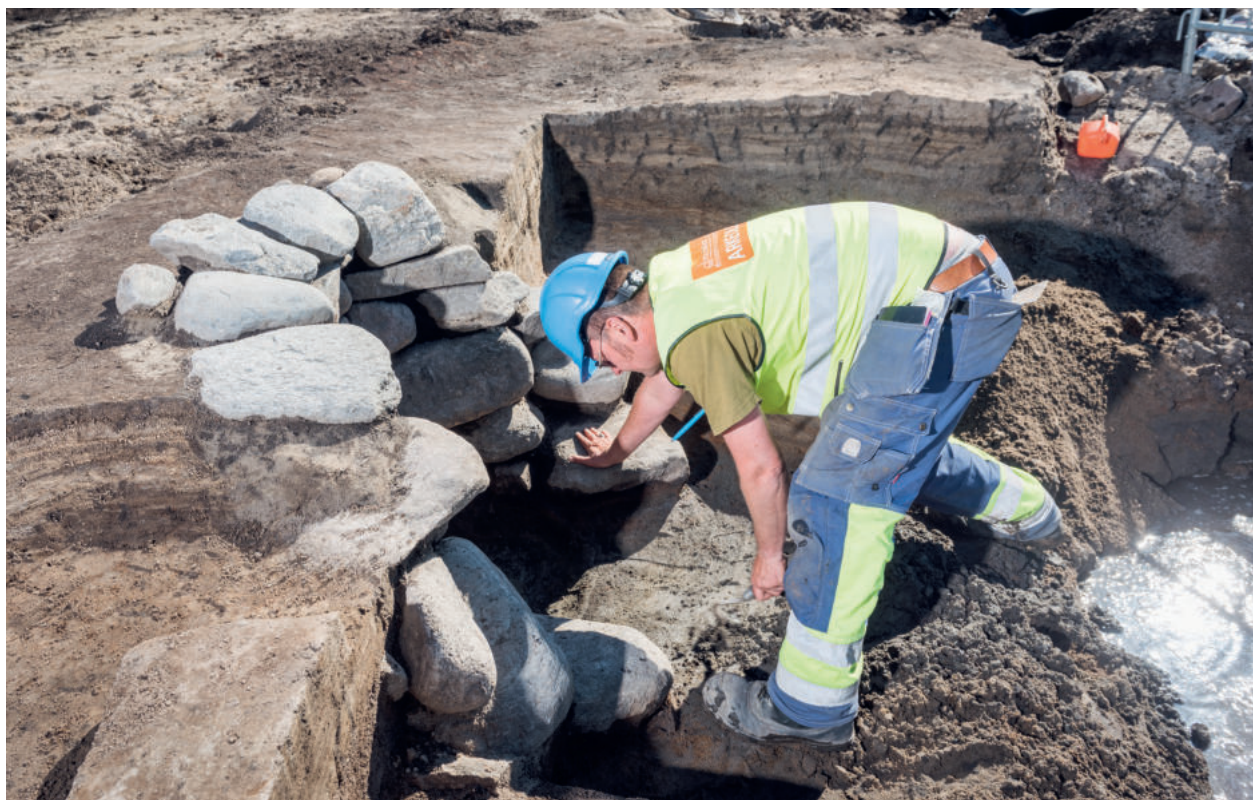
Figur 41. Gwilym Williams undersöker brunnen på stadsgård 16. Foto Markus Andersson.

En huslänga uppfördes utmed stadsgårdens östra sida (huslänga 16:9:1). Utmed stadsgårdens södra sida uppfördes en byggnad (hus 16:9:2). Väster om huslängan fanns en portgång, troligen fanns ännu en byggnad utmed gata B. På stadsgårdens västra del konstruerades en brunn (figur 41 och 42). Runt 1590 anlades gata K väster om stadsgården.

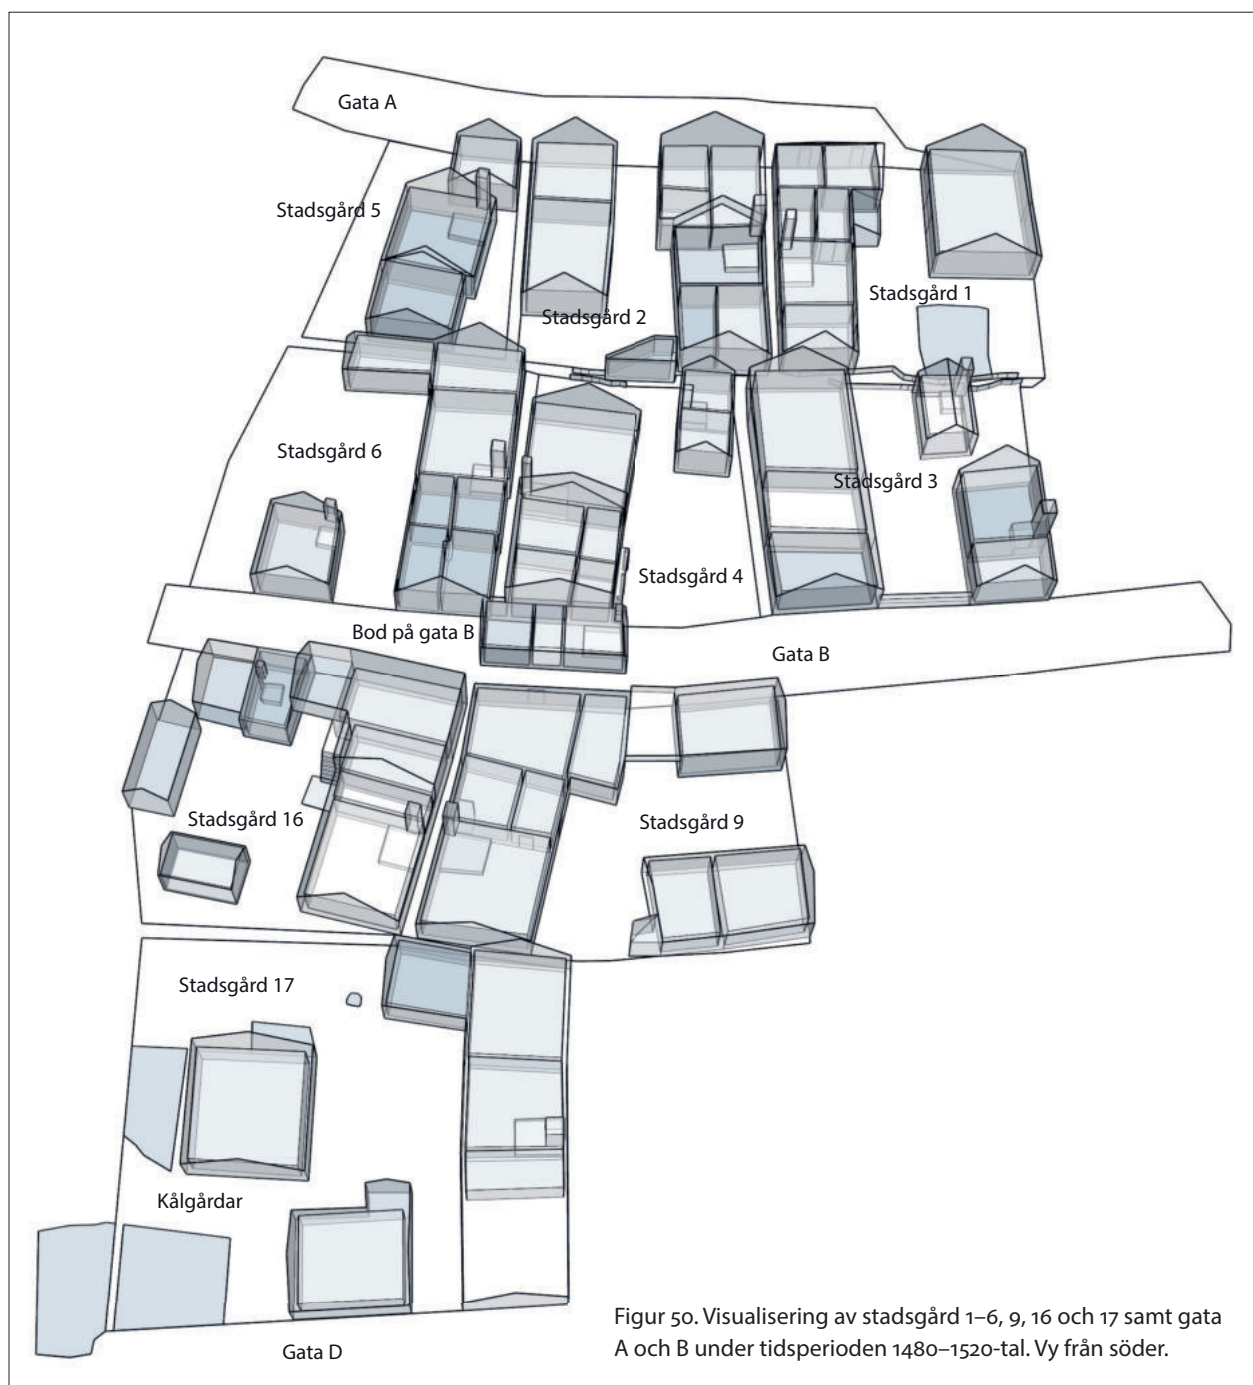
Figur 50. Visualisering av stadsgård 1–6, 9, 16 och 17 samt gata A och B under tidsperioden 1480–1520-tal. Vy från söder.

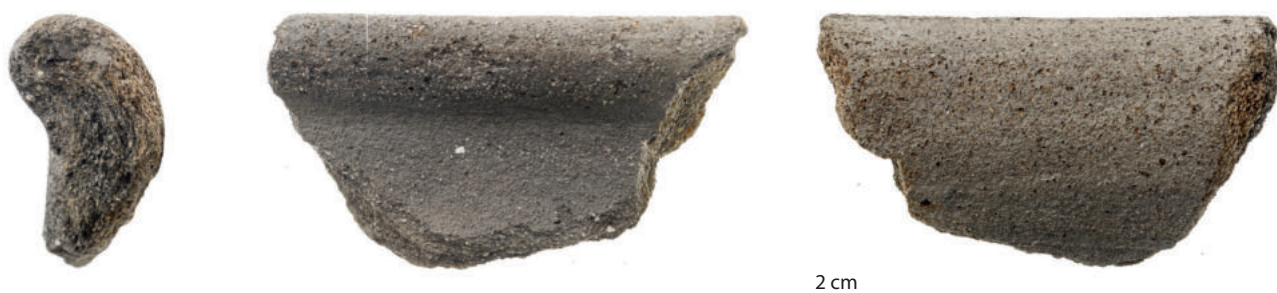
Figur 55. Mynningen till en svartgodskruka (GSMS: 150017:2627) hittad i trampade utjämningslager på gårdsplanen i brukningsperiod 2 (fas 6:9) på stadsgård 6. Händelsen dateras till 1500-talets första del. Skärvan har proveniensbestämts med hjälp av ICP och visar likheter med annan keramik tillverkad i närheten av Haderslev på Jylland. Möjligen kan det röra sig om en tidig jydepotte. Foto Markus Andersson.

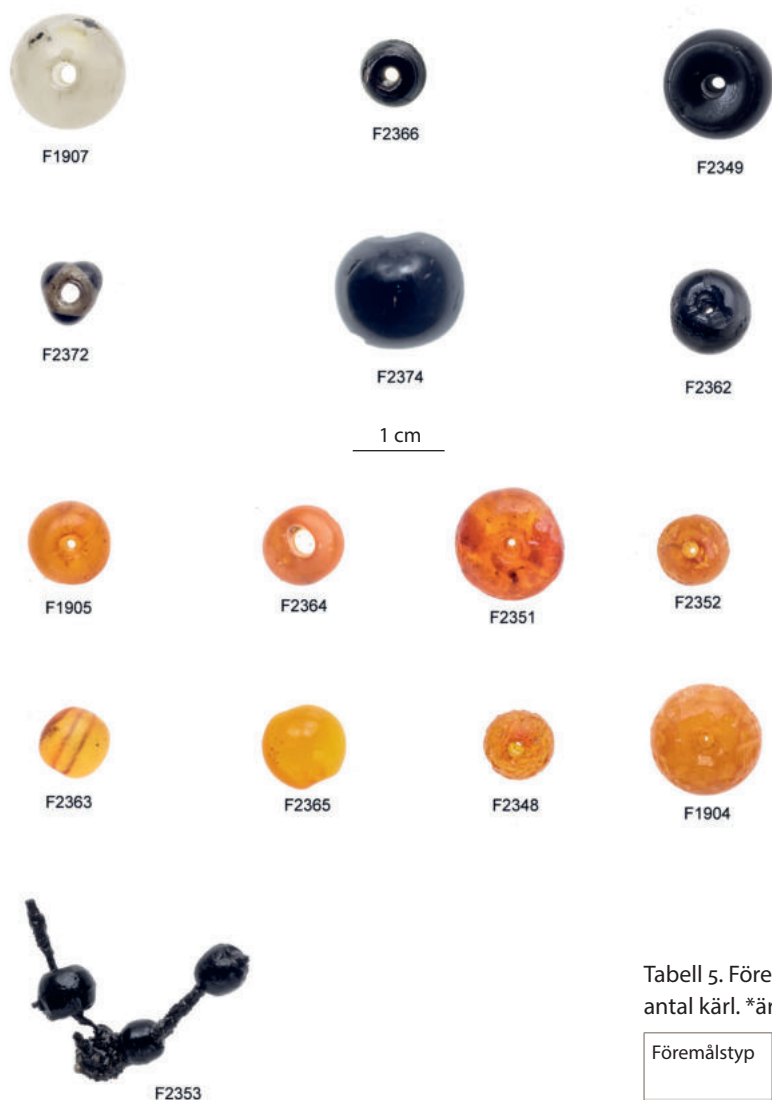
Figur 58. Några av de pärlor i varierande material som påträffades framför allt i brukningslager under golvet i ett av rummen i till huslänga 9:4:1 i brukningsperiod 2 (fas 9:5). Längst ner till vänster i bilden syns tre benpärlor som hittades uppträdde på metalltråd (GSMS:150017:1907 m. fl.). Foto Markus Andersson.

hade man placerat två större kvarnstenar. I brukningslager under golvet, framför allt från det rum som var stugan, fanns en riklig mängd föremål. Här låg 38 pärlor i bärnsten, glas, bergart, ben och metall. I samma lager påträffades även bland annat metallhäktor, knappar, en blyplomb, en mindre doppsko, en bennål, en tärning samt fyra silvermynt. Tre av mynten var danska hvid präglade under Kristian I:s regeringstid 1448–1483. Pärlorna var sannolikt radbandspärlor, kanske har här skett försäljning eller tillverkning av radband med tanke på variationen av olika materialtyper och myntfynden. Den osteologiska analysen har noterat tänder från ekorre som kan tyda på skinnhantering och kan kanske sättas i samband med fynd av en nål och dräkt detaljer som hyskor och knappar. I lager tolkade som en ombyggnad på 1520–1530-talet av samma golv så påträffades ytter-

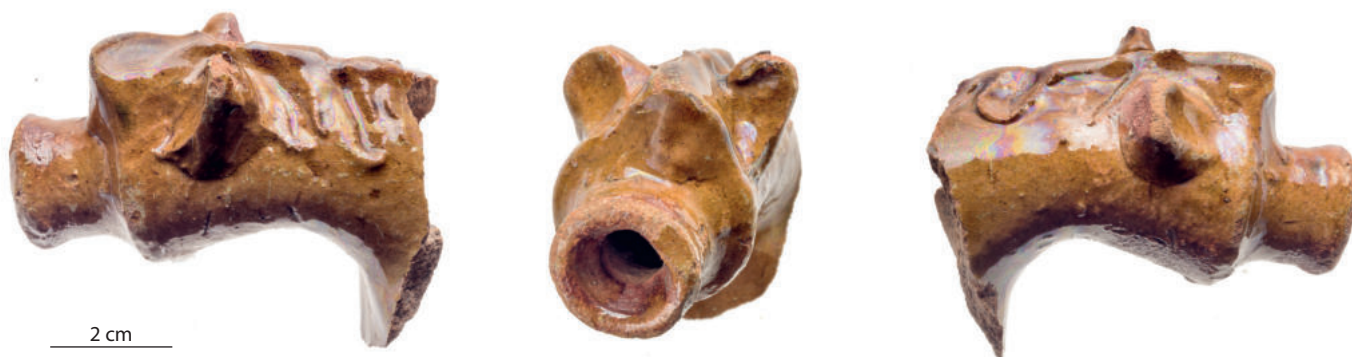
Figur 60. Pip i formen av ett hästhuvud till ett lavatorium eller en akvamanil i yngre rödgods (GSMS:150017:3232). Den hittades i ett konstruktionslager till rum B i huslänga 16:3:1 på stadsgård 16 (brukningsperiod 2). Proveniensbestämning med hjälp av ICP-analys har gett att den visar likheter med annan keramik producerad i området kring Sachsen-Anhalt i Tyskland. Foto Markus Andersson.

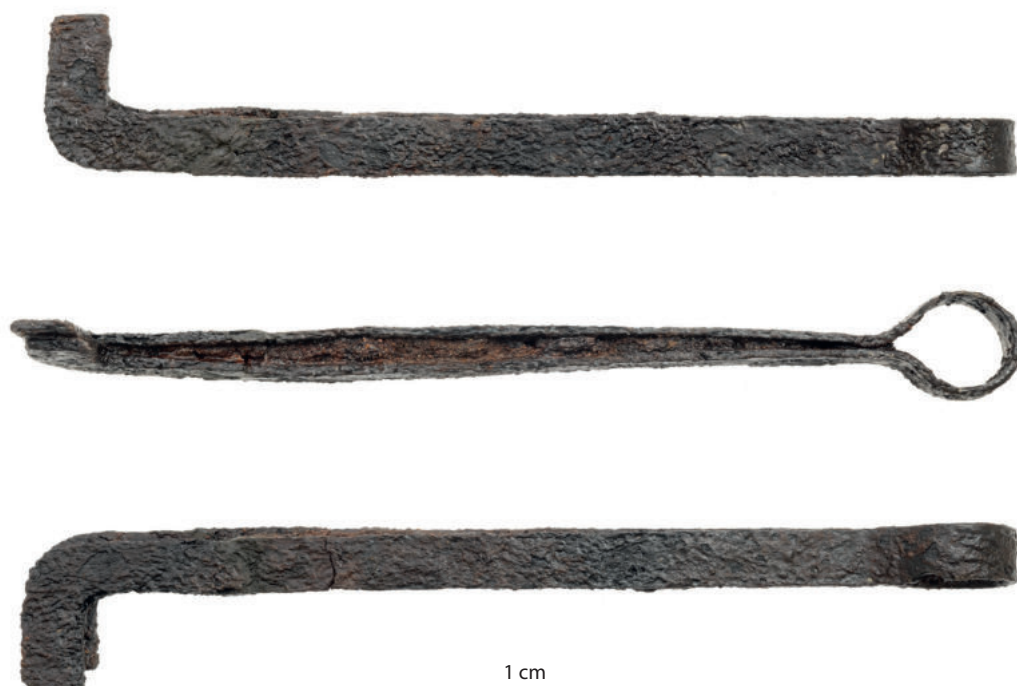
Figur 61. Större tång, sannolikt för deglar (GSMS:150017:2035). Påträffades i raseringsmassor intill eldstaden i huslänga 16:9:1 i brukningsperiod 5 (fas 16:13). Foto Markus Andersson.

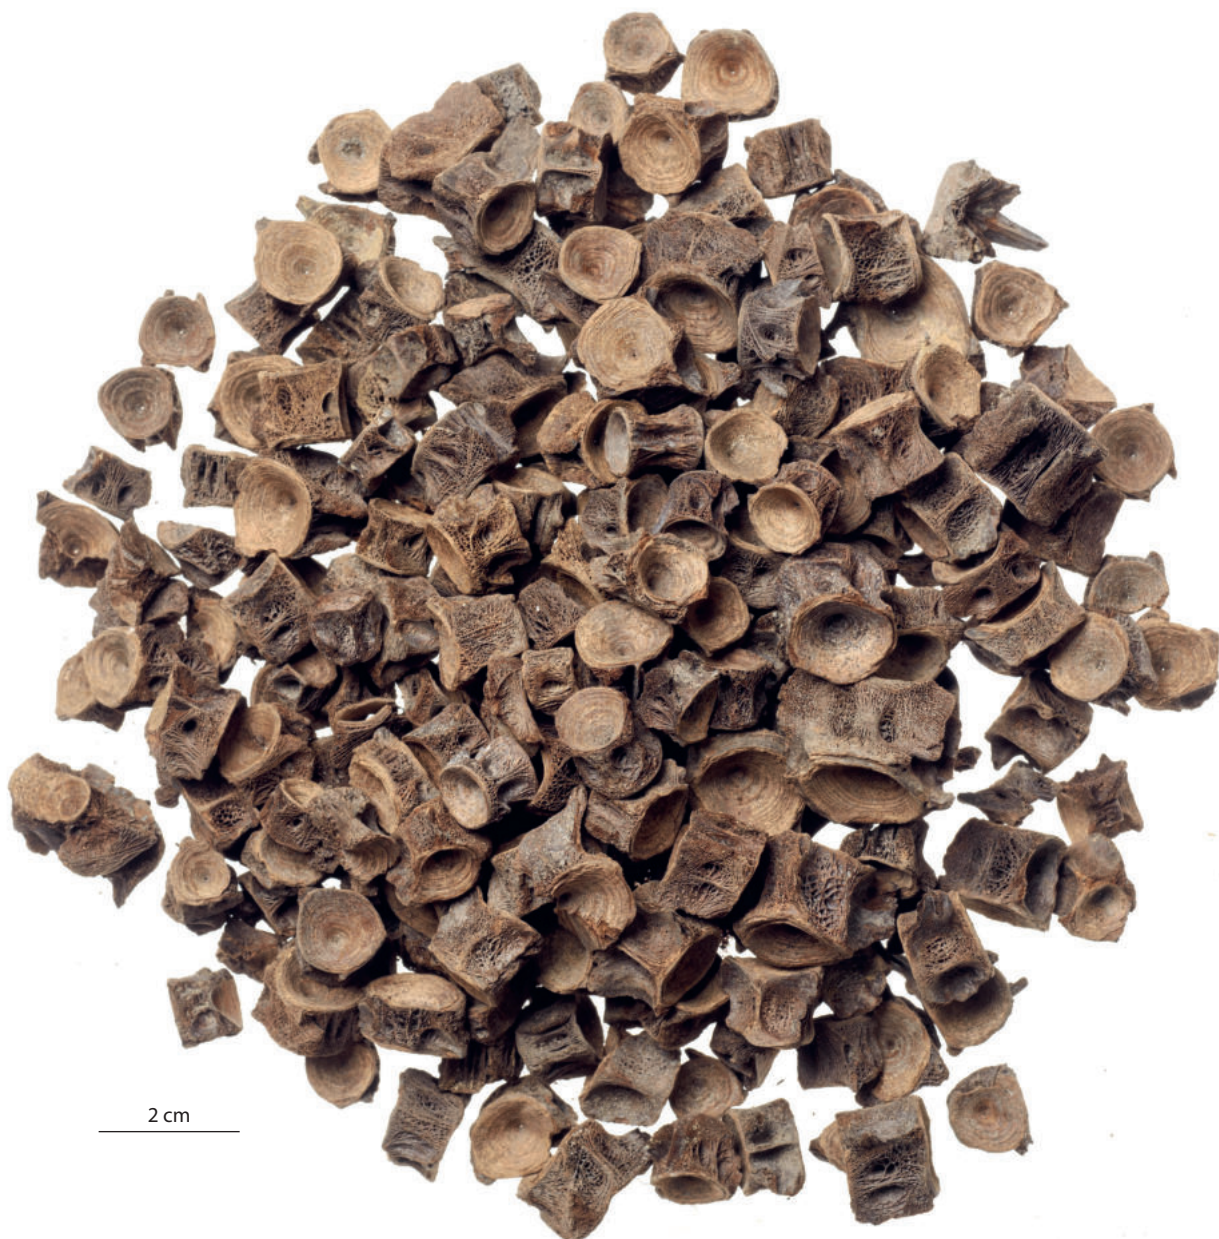
Figur 65. Kummelkotorna som påträffades i KG 6195. Foto Markus Andersson.

En hög med kummelkotor (figur 65) påträffades i raseringslagren i fas 17:29 (slutet på brukningsfas 6). De kan ha deponerats här efter att stadsgården togs ur bruk. Det rör sig om över 100 kotor (KG 6195). I detta lager fanns även en större mängd ben från nötboskap, ben från får och enstaka andra fiskben. Den stora mängden fiskben tyder på att man, som på så många andra stadsgårdar, kan ha fortsatt att slänga avfall på platsen trots att stadsgården slutligen övergivits. Frågan är var de bodde som fanns kvar och producerade avfall?

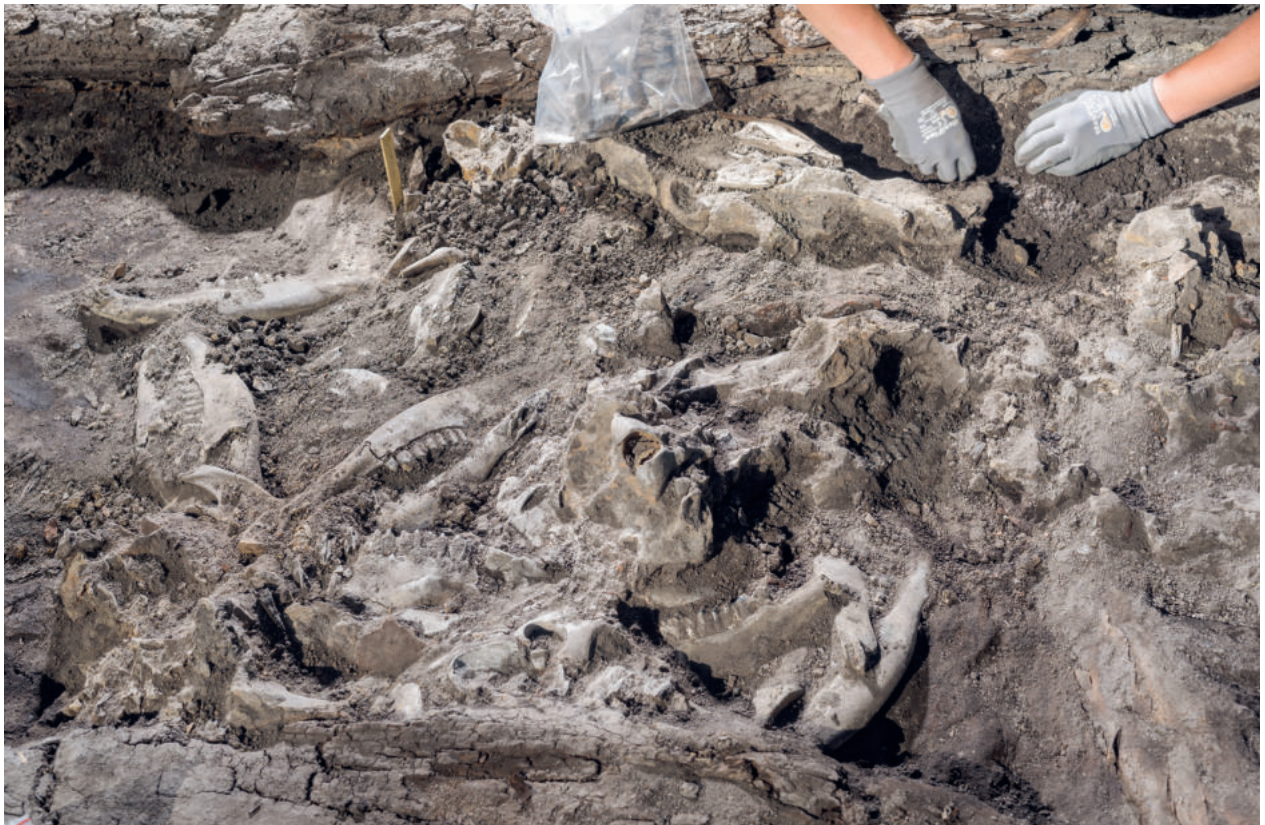
Figur 66. Bilden föreställer en del av vret 9/16 där det påträffades en stor mängd ben från nötkreatur och där benen tolkats som en del av grundkonstruktionen. Antingen som armering av markytan eller stabilisering av de syllkonstruktioner som löper längs med vreten. Foto Markus Andersson.

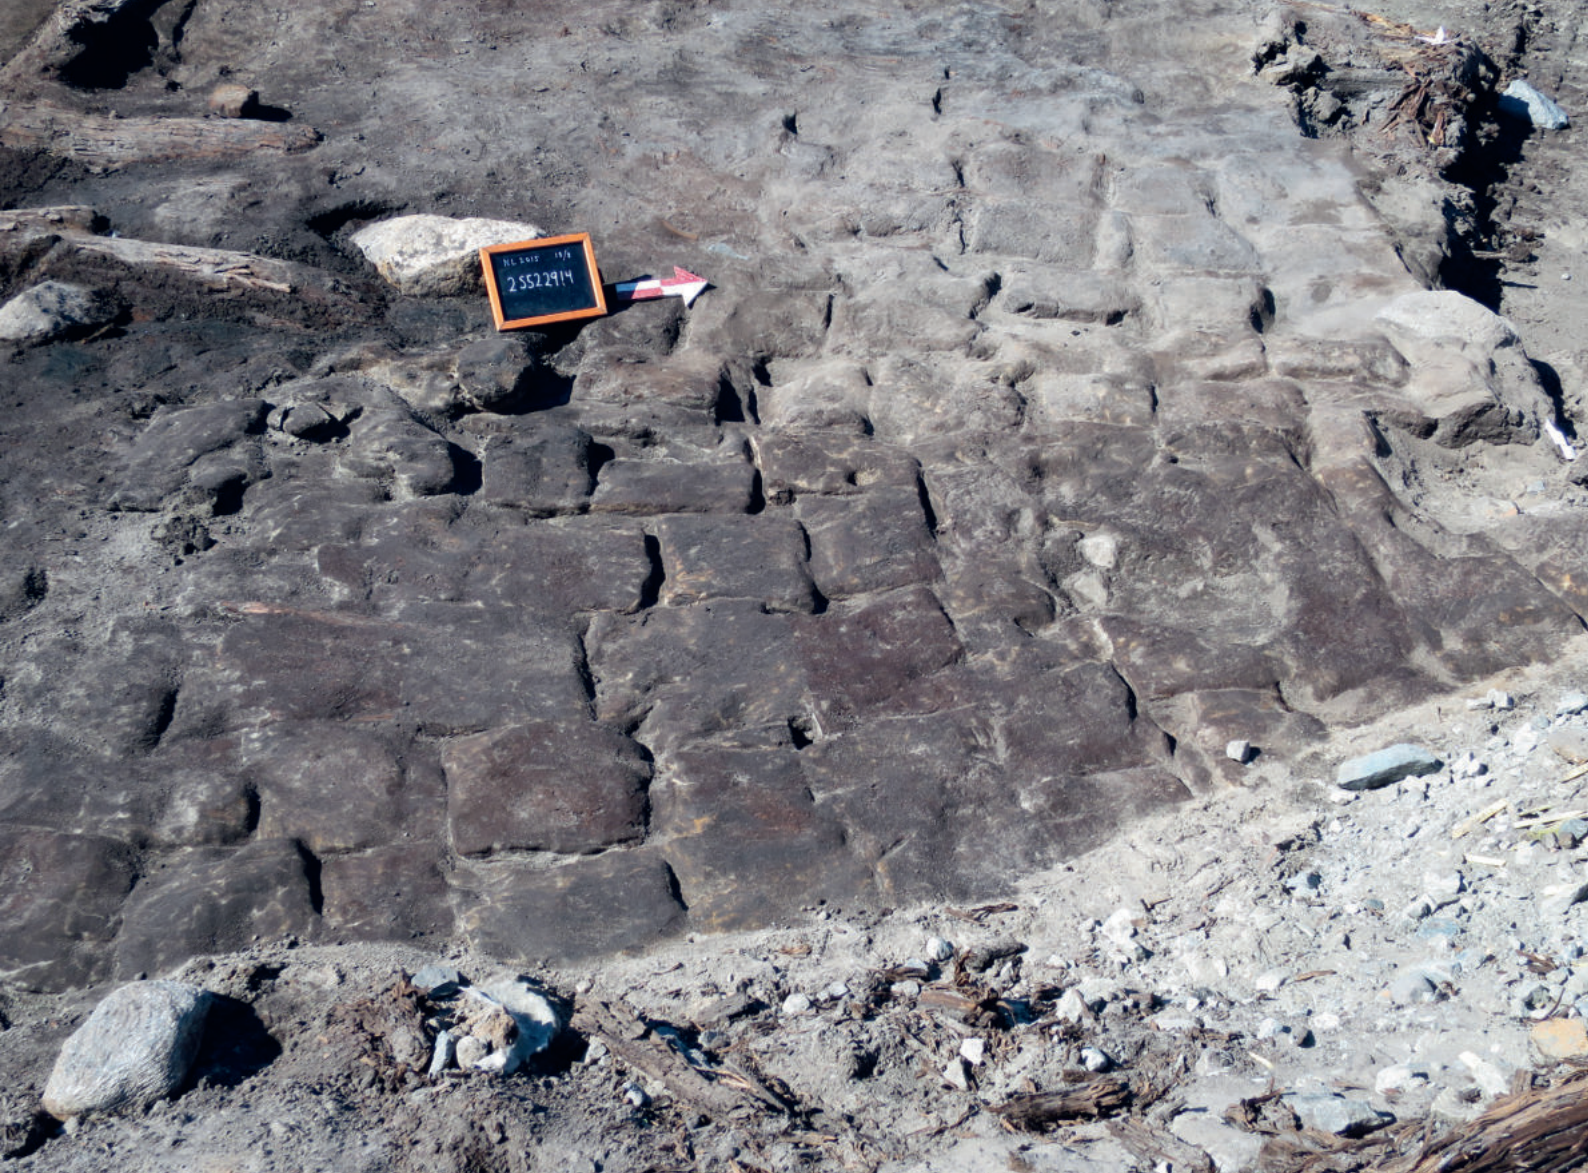
Figur 69. Isolering plattor av grästorv i rum A i huslänga 9:4:1. Foto från söder Jonathan Pye.

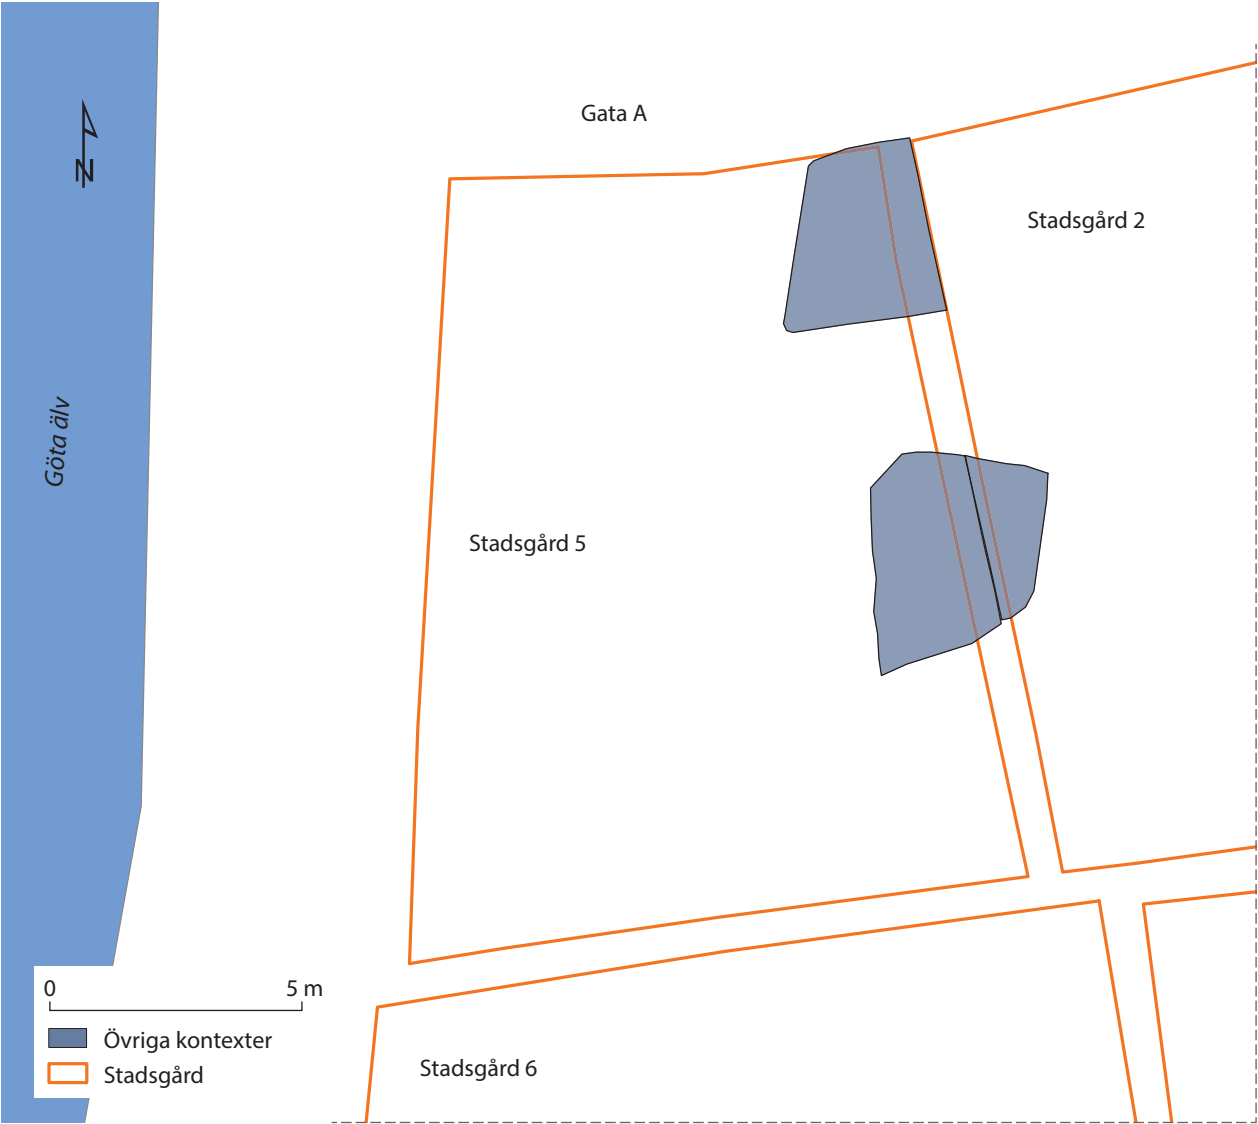
Figur 87. Lämningar från fas 5:2. Skala 1:150.
