Nya Lödöse Rapport 2021:3

# STADSGÅRD 5, 6, 9, 16, 17, 32, GATA B, SAMT VRETAR

Arkeologiska undersökningar i Gamlestaden

Västergötland, Göteborgs stad och kommun, L1969:847

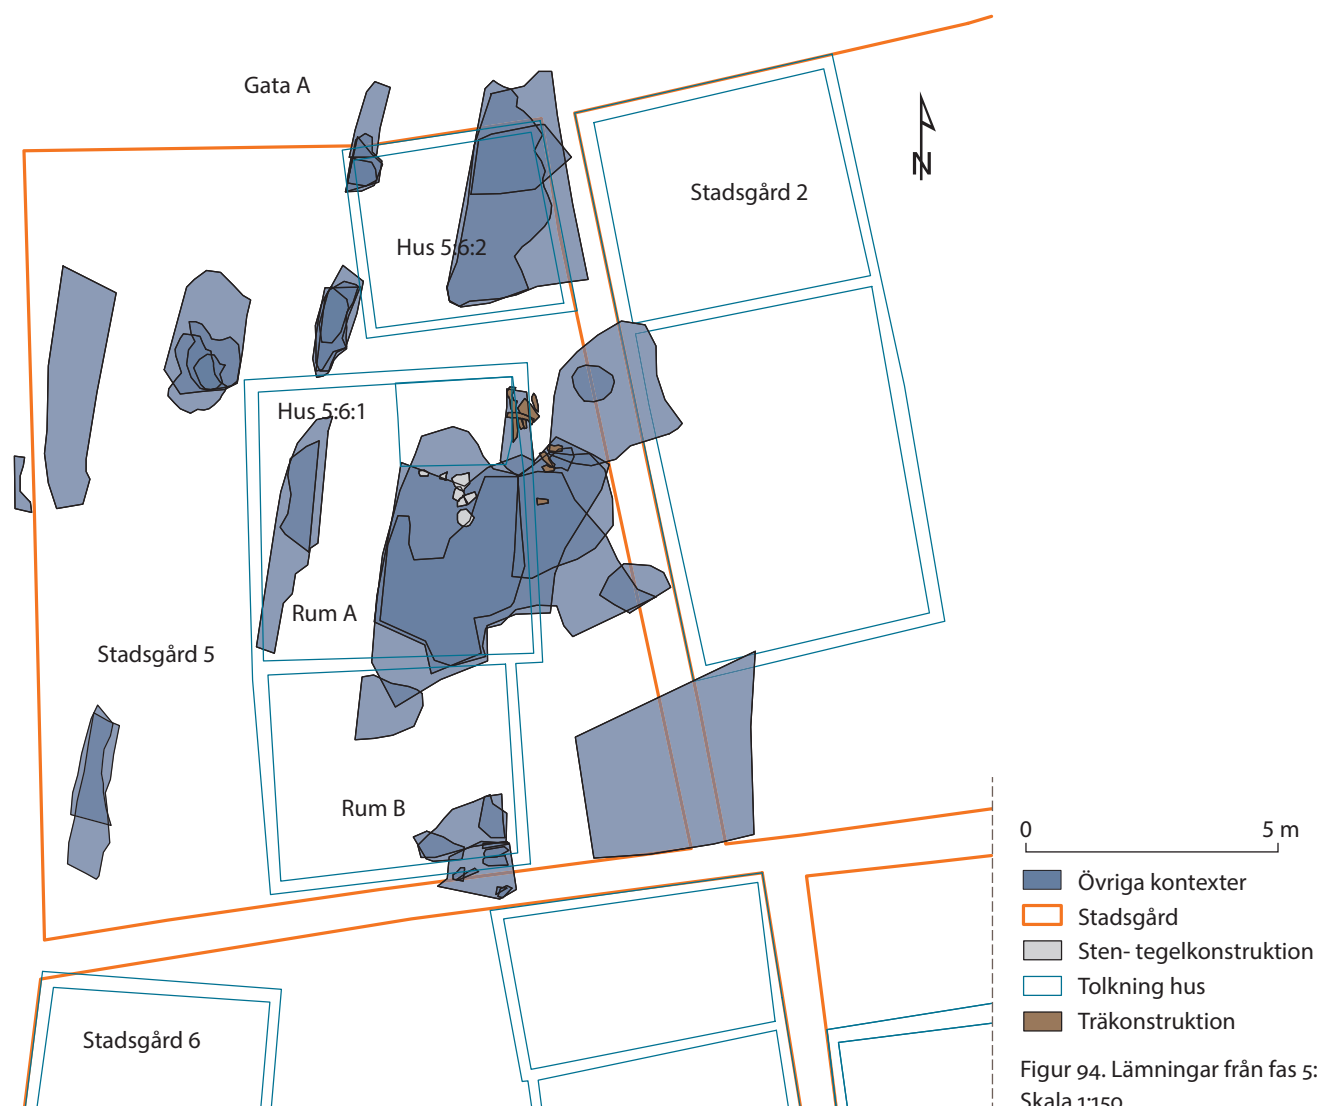
Figur 94. Lämningar från fas 5:9.  
Skala 1:150.

Över hela stadsgården fanns utjämnade raseringslager som hade spår av att ha varit trampad yta (KG 2001; KG 1408\*, KG 1548\*). Ytan har därefter troligen legat oanvänd en tid, vilket visas av spår av ogräs och rotträd i jordprover från KG 1304\*. Även i lager i efterföljande fas fanns spår från raseringen i denna fas inblandade (som i KG 1426\*).

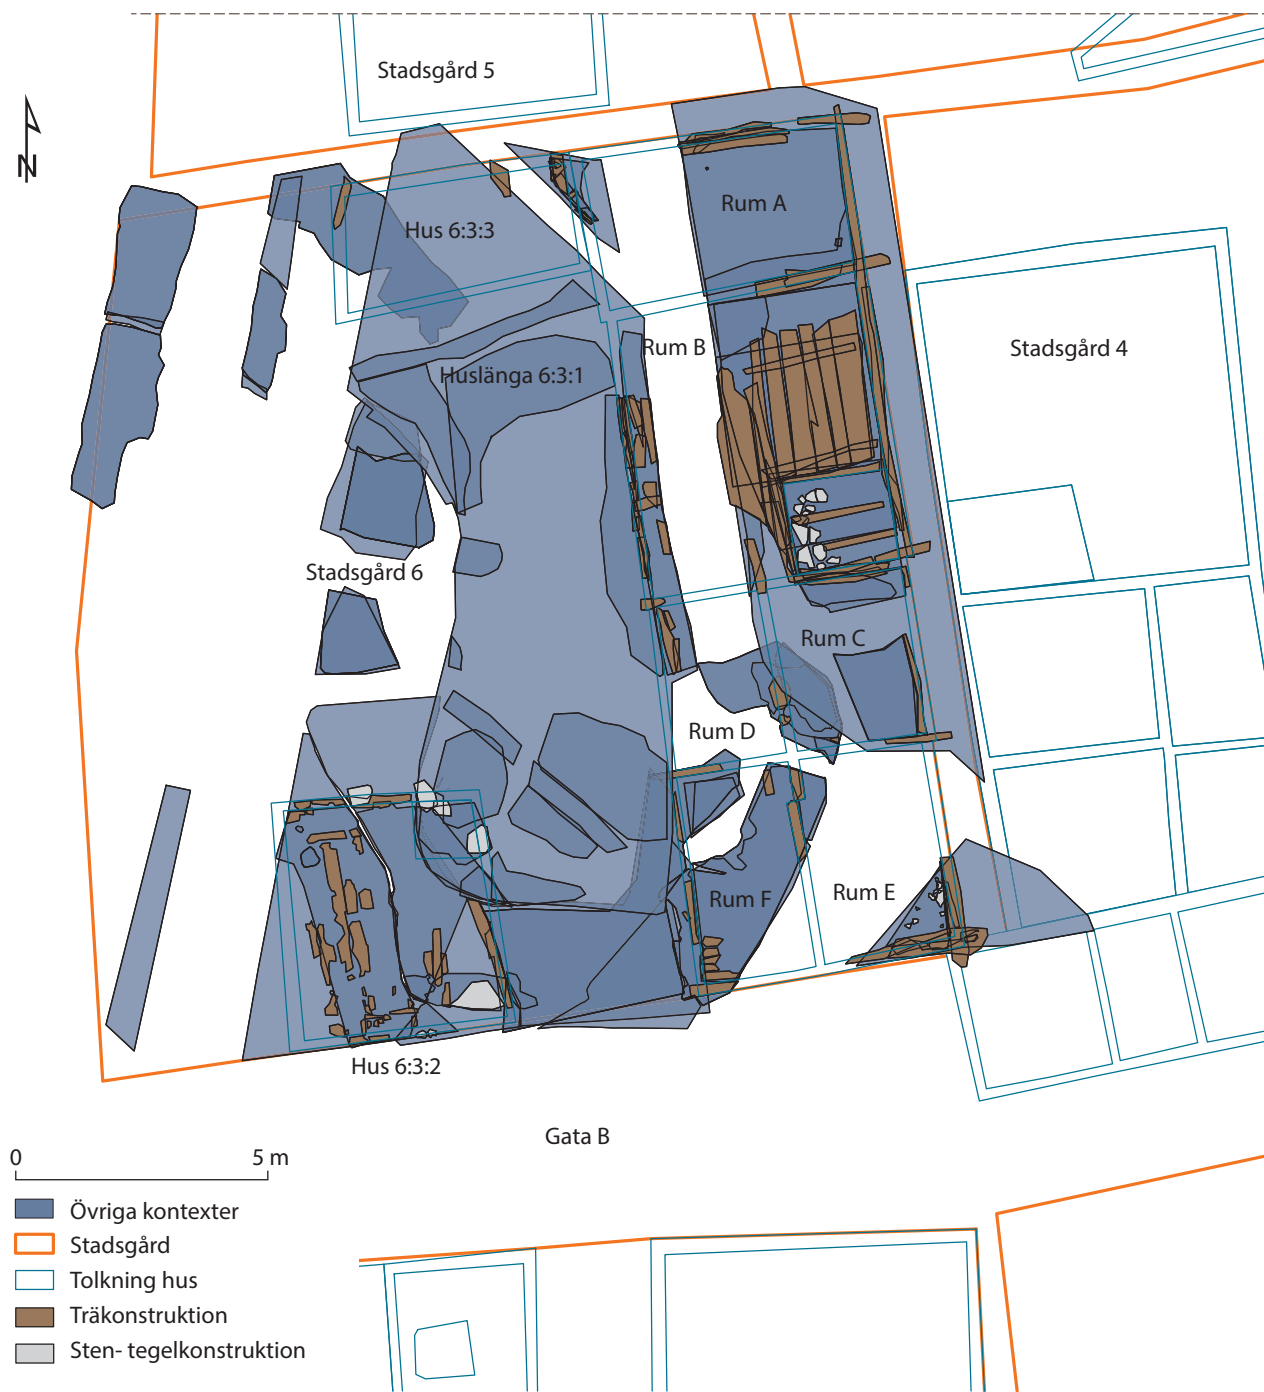
Figur 101. Lämningar från fas 6:3. Skala 1:150.

Söder om detta fanns ett uppvärmt rum med en eldstad, rum B, huslängas stuga. Rummet var 5,8×4,9 meter stort. Efter att syllstockar och golvreglar (KG 881\*) lagts på plats fylldes rummet av isolerande lera och sand (KG 883\*, 1363\*). Därefter anlades ett trägolv (KG 635\*). I konstruktionslagret under golvet fanns föremål som till viss del kan ha hamnat här vid brukandet av rummet. Här fanns bland annat en spelbricka i glas. De ben som fanns här kan delvis ha släpats in under golvet av råttor. Utanför den västra väggen anlades ett isolerande sandlager (mullvarv). I rummets sydöstra hörn lades en rustbädd av trä, av den fanns negativa mörka avtryck av ruttna träbjälkar kvar. På det byggdes en eldstad som var cirka 1,9×2,0 meter stor (KG 879\*). Hela ytan där eldstaden fanns var lägre vilket tyder på tyngd.

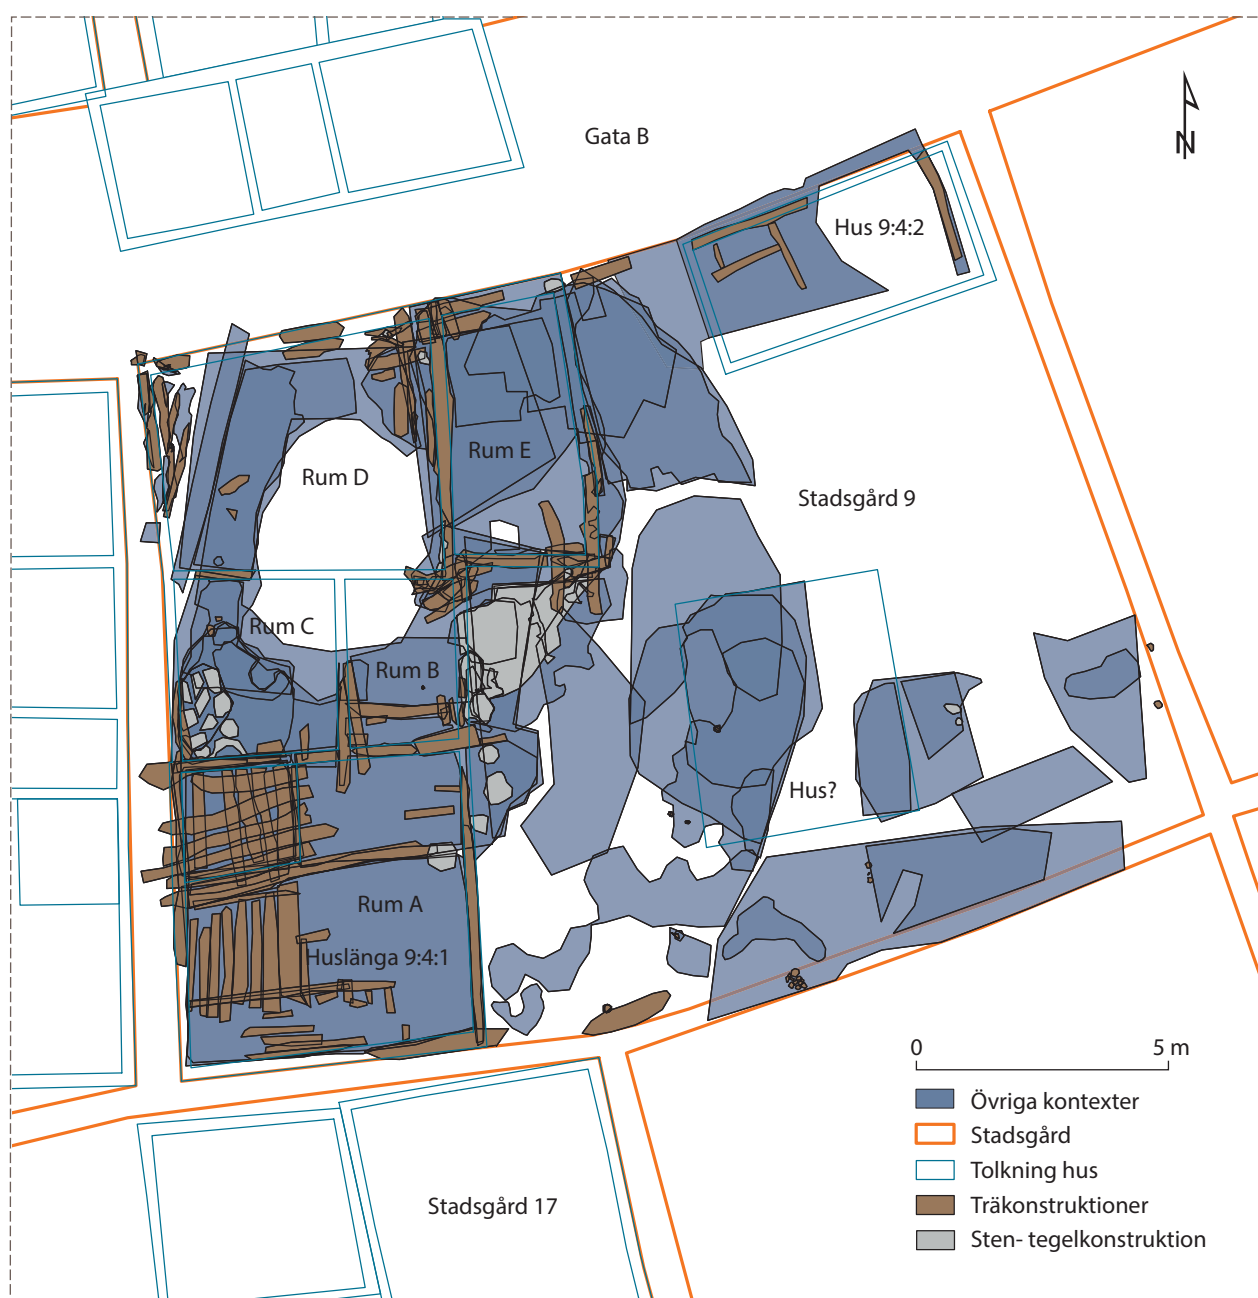
Figur 121. Lämningar från fas 9:4. Skala 1:150.

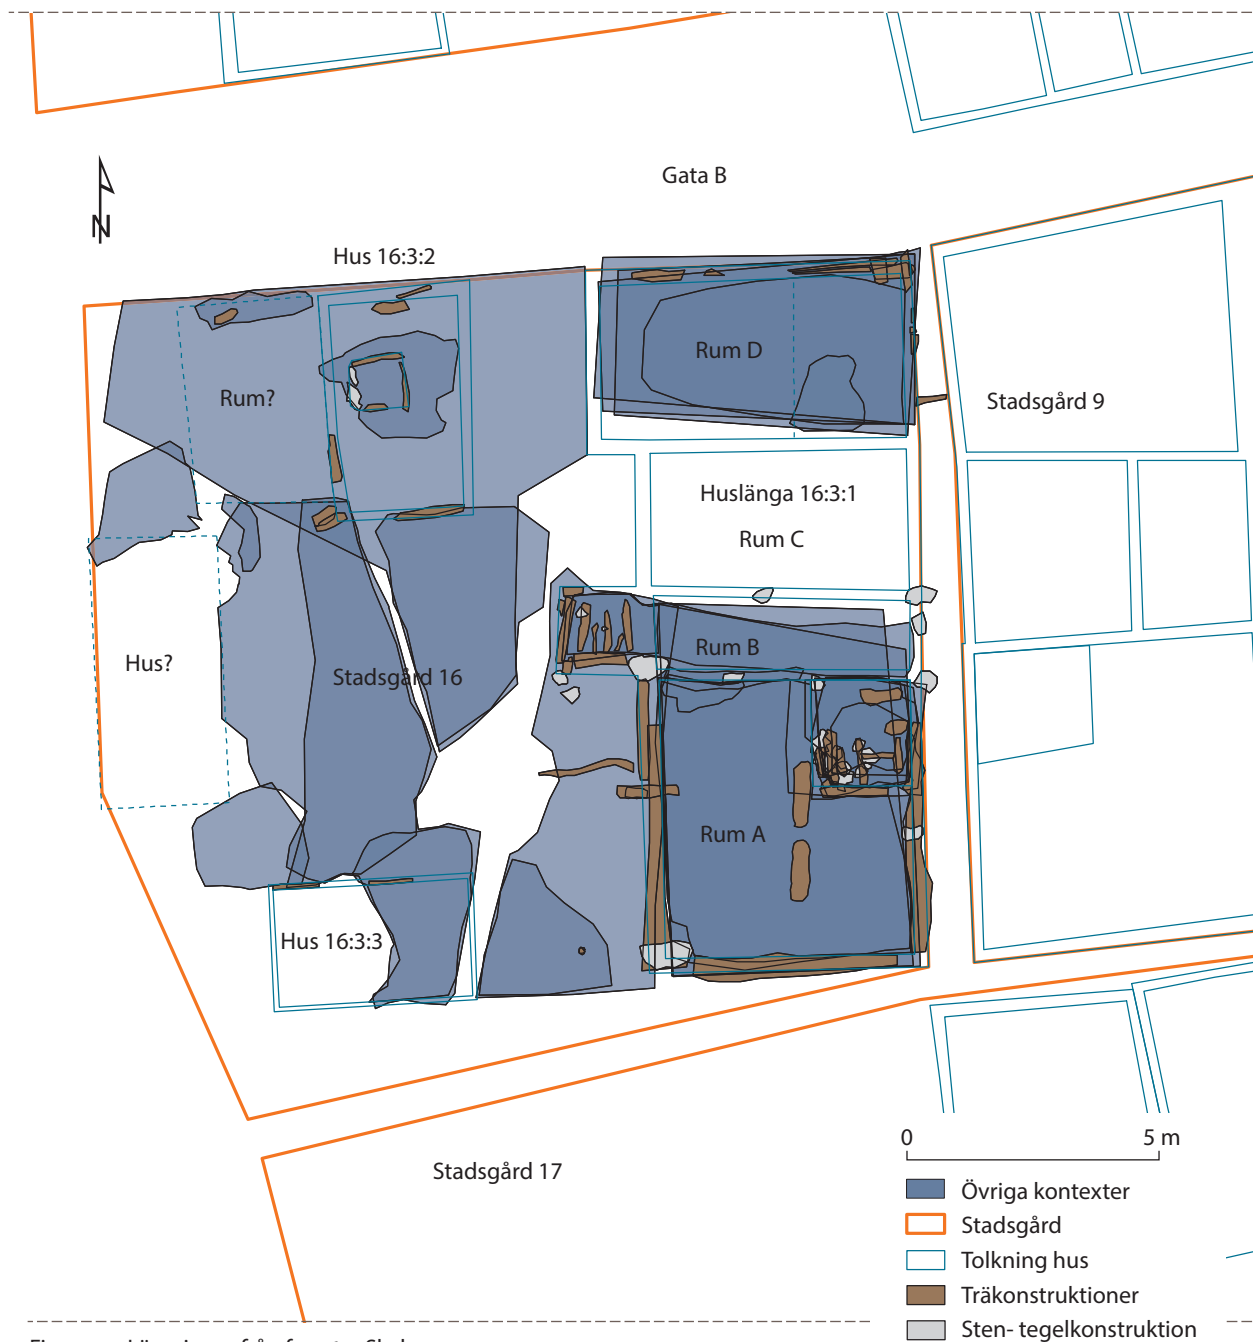
Figur 139. Lämningar från fas 16:3. Skala 1:150.

Längst i söder fanns rum A, som var 5,5×5,0 meter stort. Rummet var en stuga med eldstad. Efter att grundkonstruktionen hade byggts anlades en eldstad i det nordöstra hörnet av rummet (KG 6042), den var cirka 2×2 meter stor. Den låg spegelvänd mot eldstad i grannhuset på stadsgård 9. Inför bygget av eldstaden påfördes ett konstruktionslager av lera. I leran hittades en bärnsten-spärila. Därefter lades lager med grästovv, träflis och konstruktionslager av sand. Över detta lades en rustbädd av stockar och reglar, dessa täcktes av ett konstruktionslager av lera och sand på vilket eldstadens stenar placerades. Övre delen av konstruktionslagret var bränt. Prover från detta lager indikerar att eldstaden hade använts för matlagning. Att det fanns tegelkross och murbruk i lagret kan betyda att eldstaden kan hade haft en tegelöverbyggnad såsom en skorsten. I lagret hittades diverse föremål som en navare och kedja. Föremålen kan ha hamnat där vid byggnationen eller vid brukningen av eldstaden.

I anslutning till rum B och dess västra vägg anlades ett fundament till en ingång och/eller trappa till en eventuell ovanvåning. Den bevarade delen var ca 1,7×1,5 meter stor (kapad av störning i norr) bredden överensstämmer med rum B. Fundamentet bestod av konstruktionslager av sand och lera samt rustbädd och stenar (KG 6116). Rustbädden bestod av en ram av stockar med murkna plank innanför ramen. Möjligen kan plankorna vara rester efter en golvläggning. En av stockarna har daterats till efter 1456, gissningsvis inom perioden 1460–1500. Detta pekar på att virket kan vara återanvänt vilket överensstämmer med övriga dateringar av husets grundkonstruktion. Att ingången/trappan och rum B har byggts i samma skede kan man se på att utjämningen under golvet i rum B fanns under rustbädden till ingången.

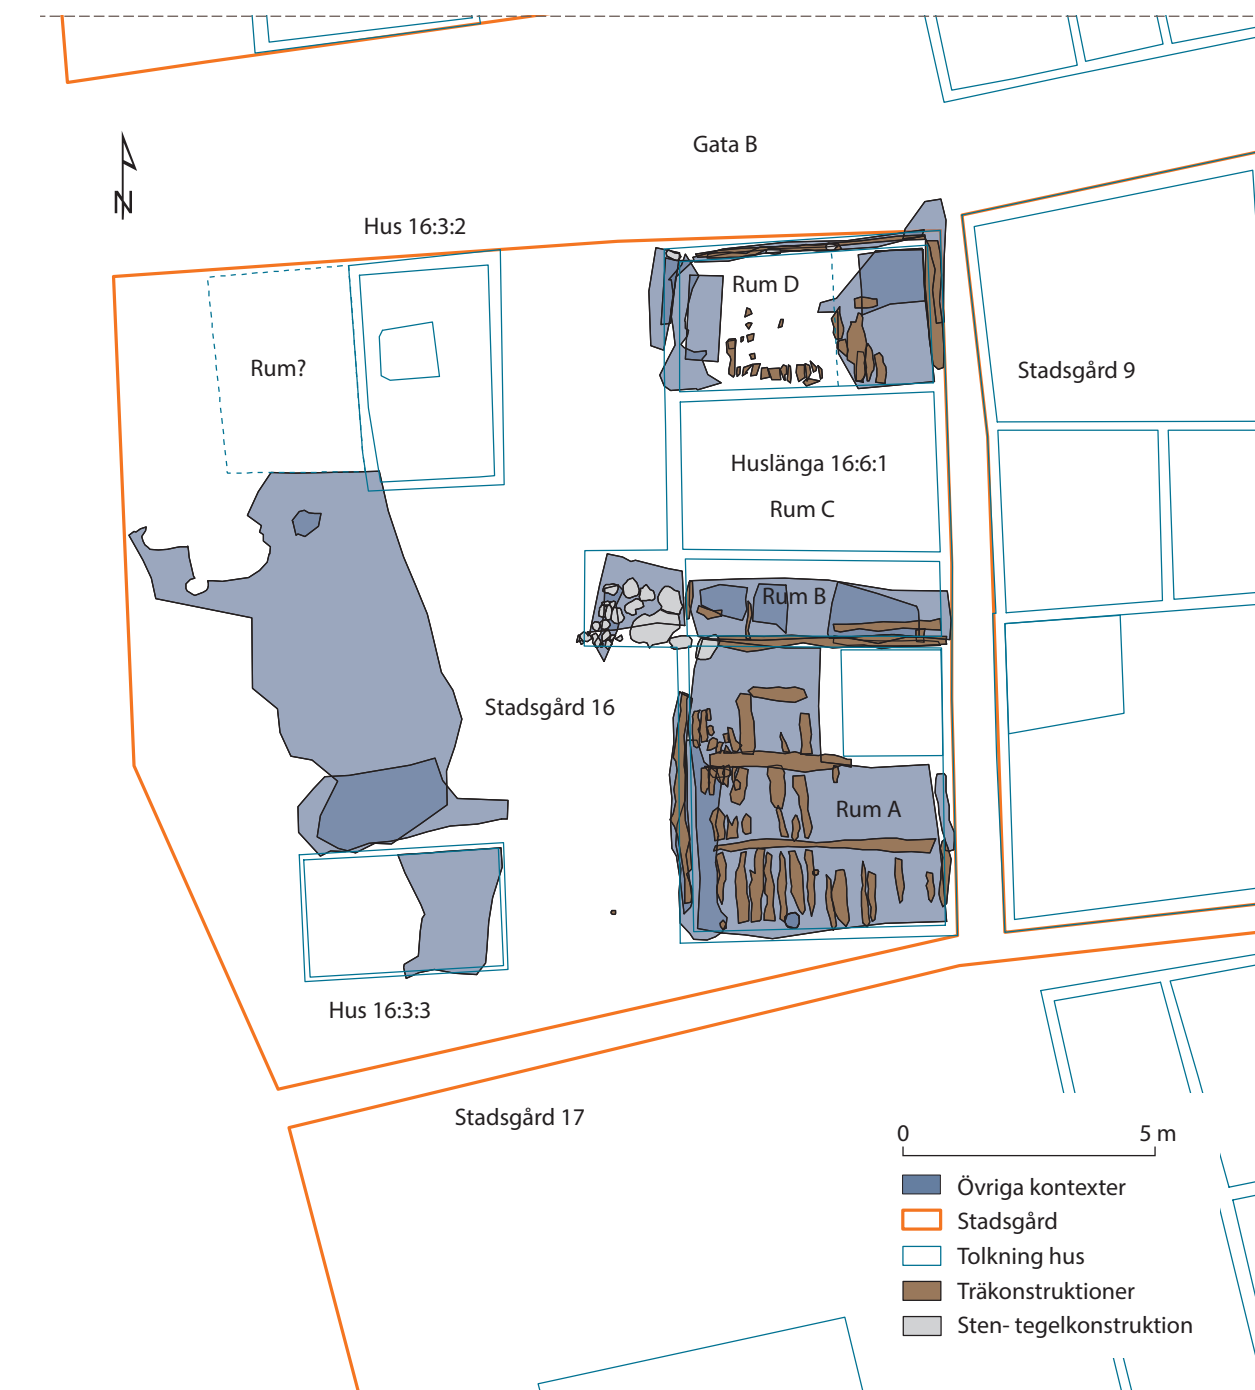
Figur 142. Lämningar från fas 16:6. Skala 1:150.

Norr om detta fanns sannolikt ett rum som var 5x3 meter stort, rum C. Lämningar av detta saknades dock helt.

Längst i norr vid gata B fanns rum D som var 5,0x2,6 meter stort rum. På konstruktionslager av sand lades trägolv (KG 6188, 6190, 6191). Möjligen fanns två mindre rum här (ett i väster 2,6x3,0 meter stort, ett i öster 2,6x1,7 meter stort). Mel-

lanväggen mot rum C saknades, men golvlagen slutade tydligt där en mellanvägg bör ha funnits. I den norra väggen fanns dessutom en syllsten där en mellanvägg bör ha slutat. Smidesloppor och slagg i raseringslagren (fas 16:8) antyder smide i detta utrymme eller i närheten. Här fanns även en liten bit av en ugnsvägg, möjligen från en ässja.

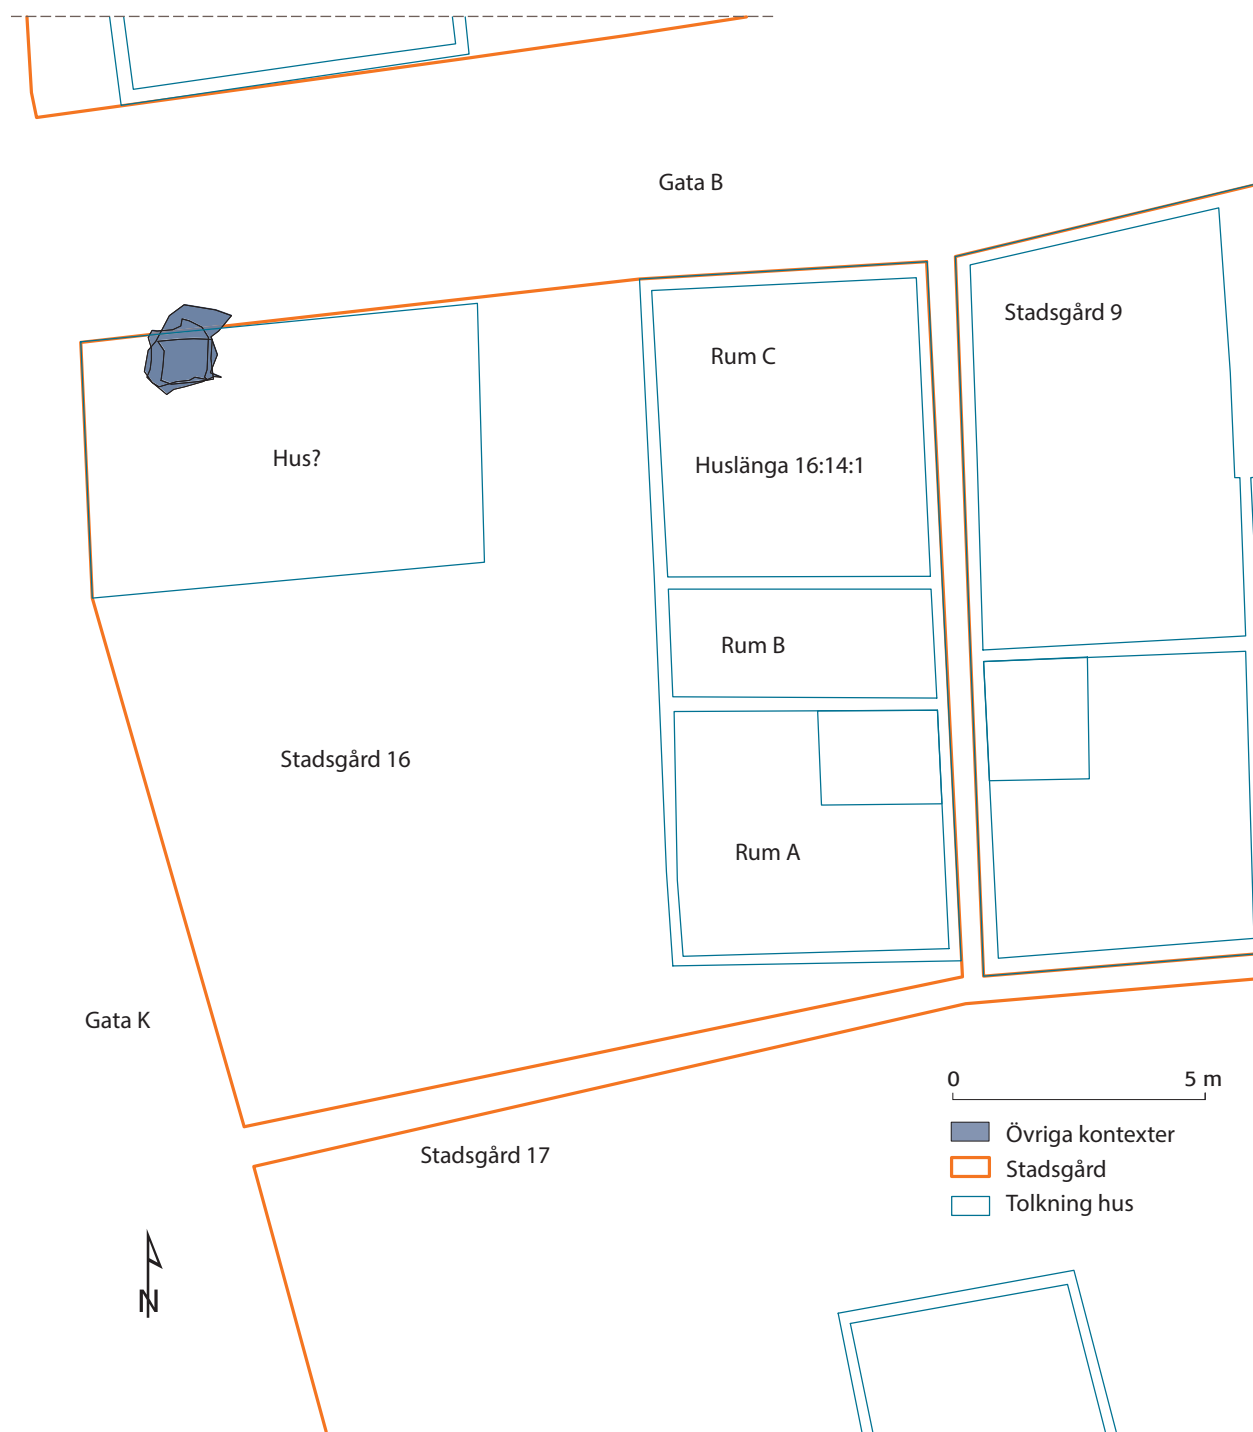
Figur 153. Lämningar från fas 16:17. Skala 1:150.

Gårdsplan: Stolparna togs bort och hålen återfylldes (KG 7094). Lager utjämnades därefter på gårdsplanen (KG 6259).
