Nya Lödöse Rapport 2022:3

# STADSGÅRD IO, II, 20, 22, 23, 25, 26, 27, 28, GATA A, E, F, J, H SAMT VRETAR

Arkeologiska undersökningar i Gamlestaden  
Västergötland, Göteborgs stad och kommun, L1969:847

*Redaktör Mattias Öbrink*

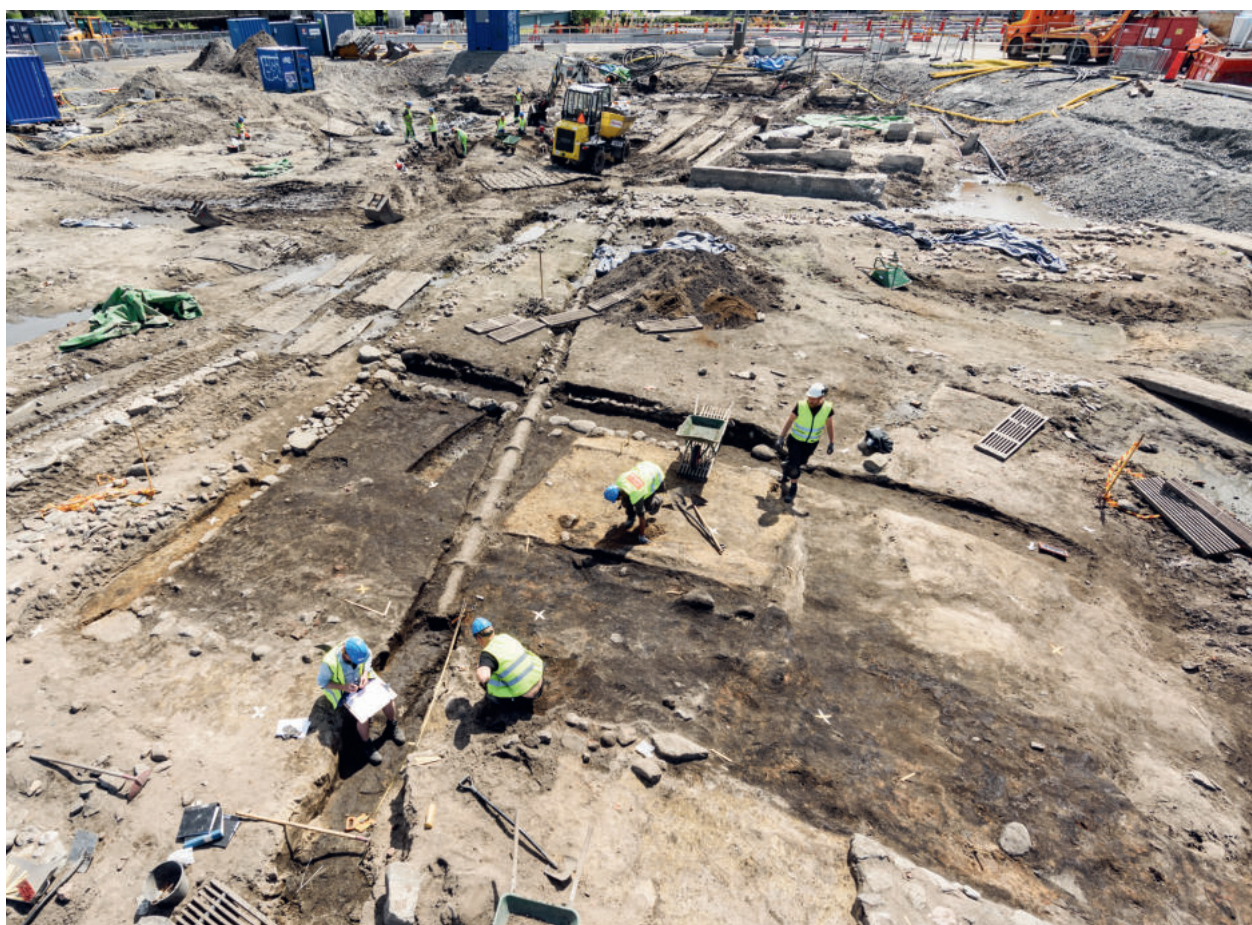
Figur 15. Undersökning av stadsgård 25 i juni 2017. Längst ner i bilden syns konstruktionslagret av sand för gata E. Ovanför det syns de mörkare konstruktionslagren i hus 25:3:1 och bortom det vret 10/11/20/25. Foto från norr: Markus Andersson.

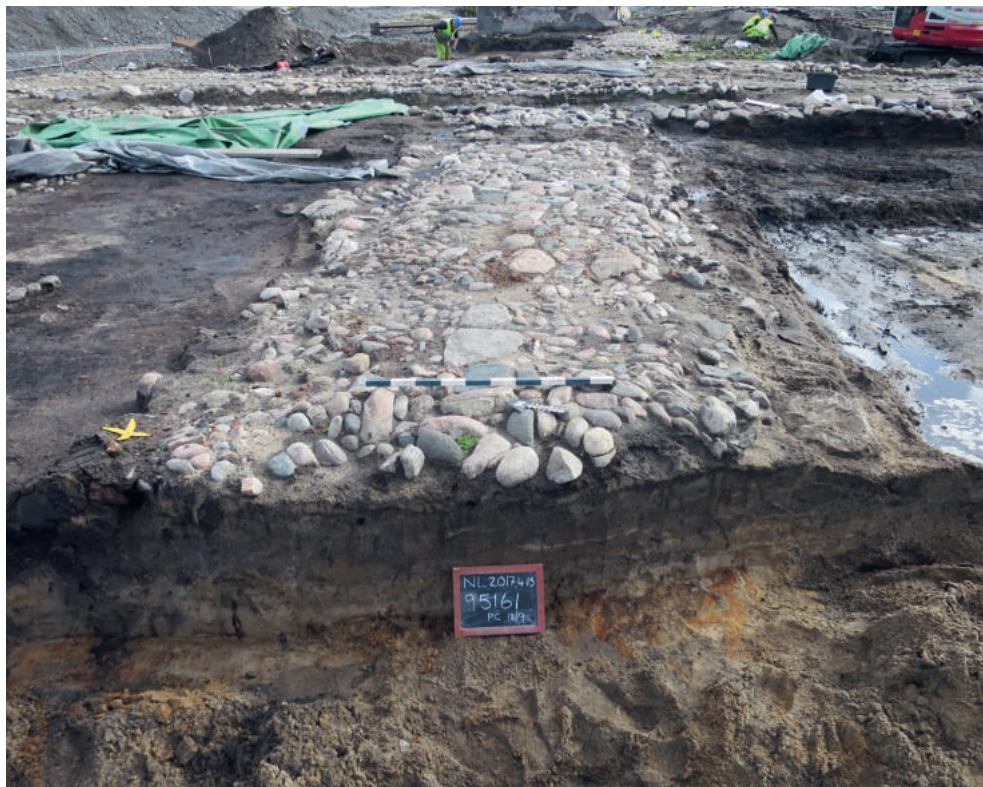
Figur 21. Profil genom gata F sedd från väster. Överst syns stenläggning från brukningsperiod 3, i höjd med fototavlans överkant syns konstruktionslager av sand från brukningsperiod 1. Det syns i profilen att flera ej dokumenterade bruk och ombyggnader fanns mellan dessa båda gator. Foto: Philip Chavasse.

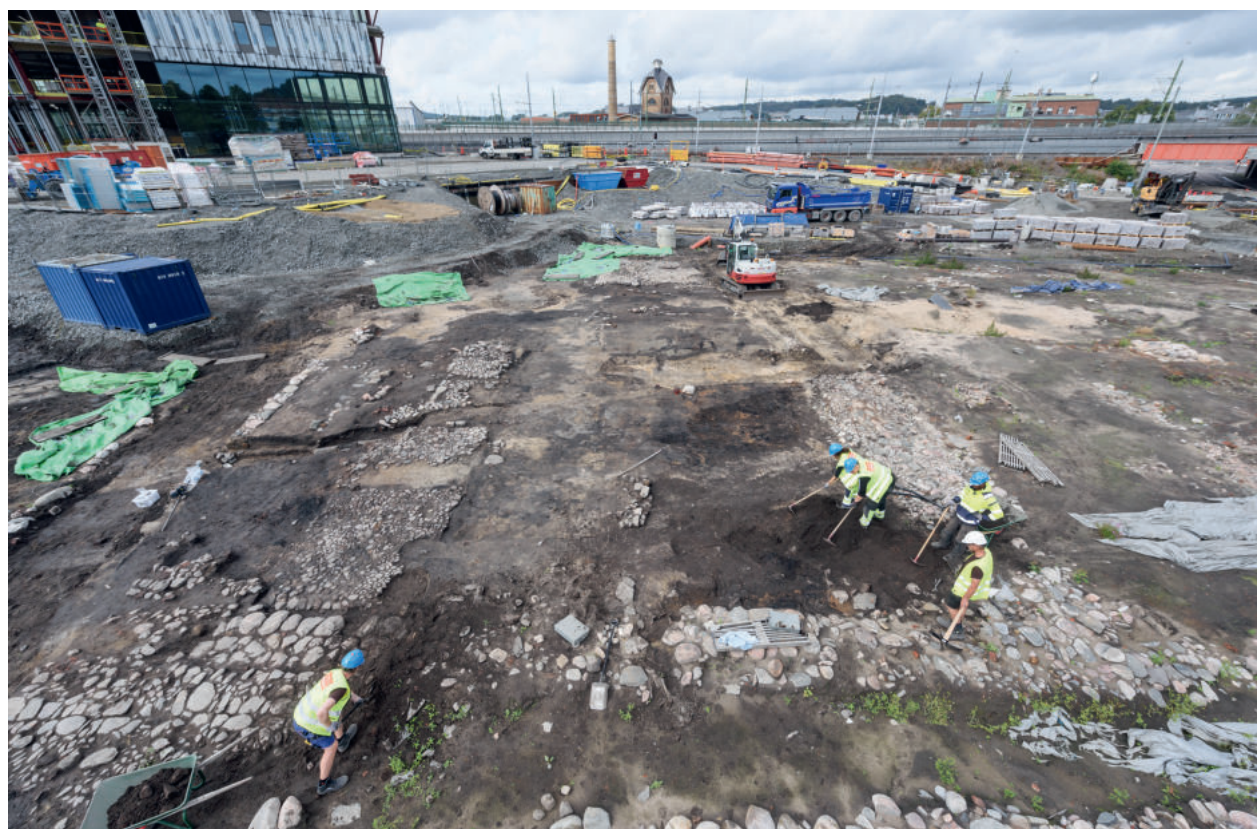
Figur 35. Undersökning av stadsgård 22. Närmast kameran syns stenläggningen på gata C. De stenlagda golven i hus 22:3:2 syns till vänster i bilden. Till höger syns den stenlagda gata F. Foto från öster: Markus Andersson.

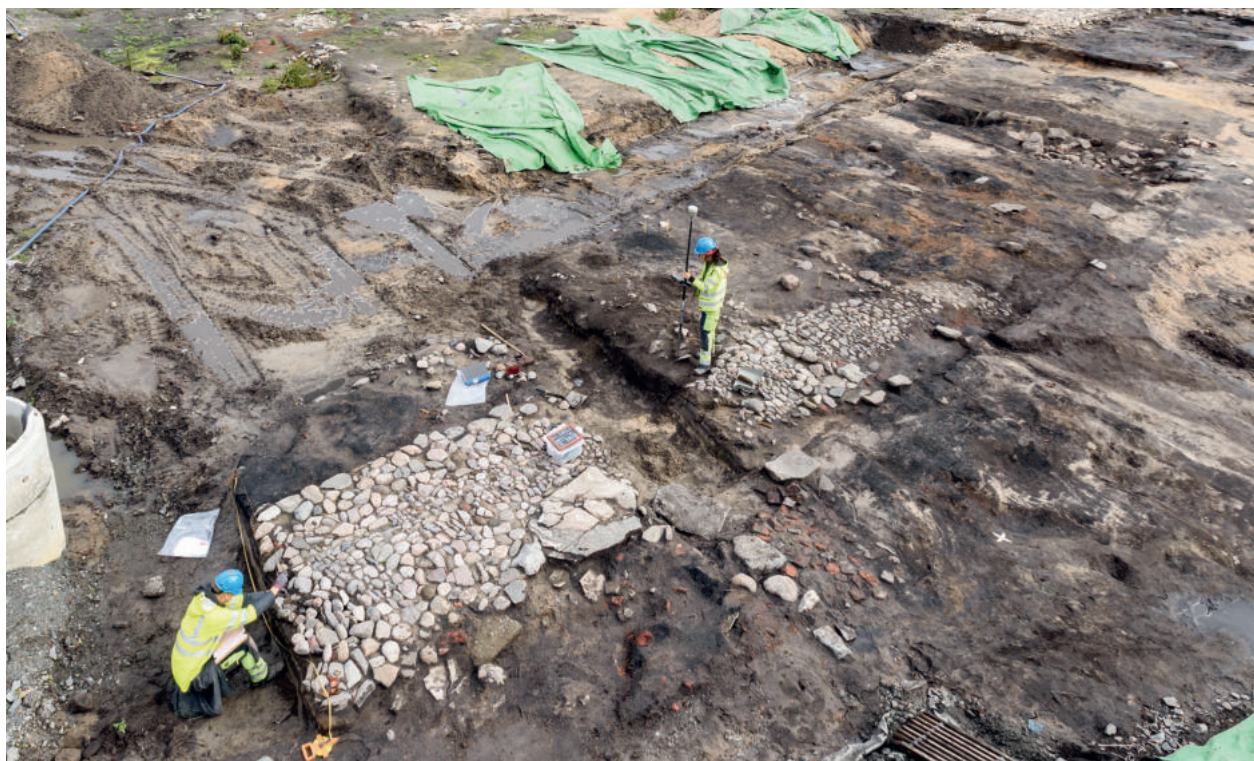
Figur 39. Undersökning av stadsgård 23 i september 2017. Alla lämningar i bilden är inte samtida. Till höger syns gårdsplanen från brukningsperiod 2 och golvet i rum B i hus 23:2:3. Till vänster syns gårdsplanen från brukningsperiod 4 och 5 samt stenen vid ingången till rum A i hus 23:5:2. Foto från sydväst: Markus Andersson.

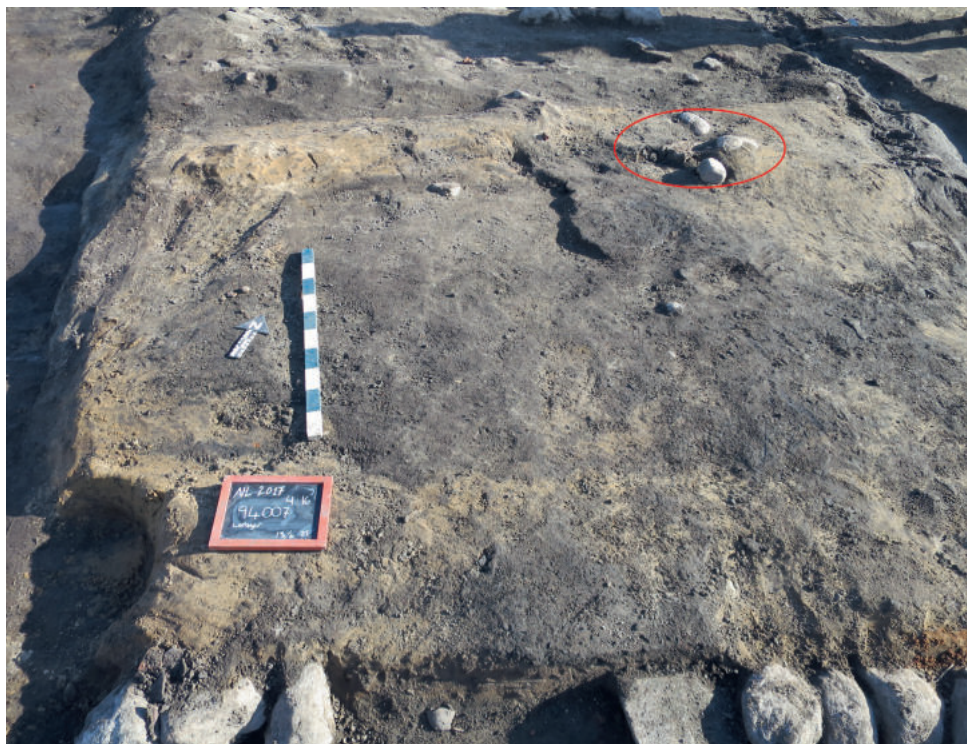
Figur 46. Rum D i hus 25:3:1 med platsen för den mindre eldstaden markerad. Foto från söder: Johan Törnqvist.

(figur 46). Längst i väster låg ett rum som möjligen var ett bostadsutrymme (rum E). Här fanns spår av matlagningsavfall från ett närliggande kök och dryckeskärl. I hela huset fanns utspridda spår av gjutning och horn/benhantverk, men verkstaden låg i rum C och D.

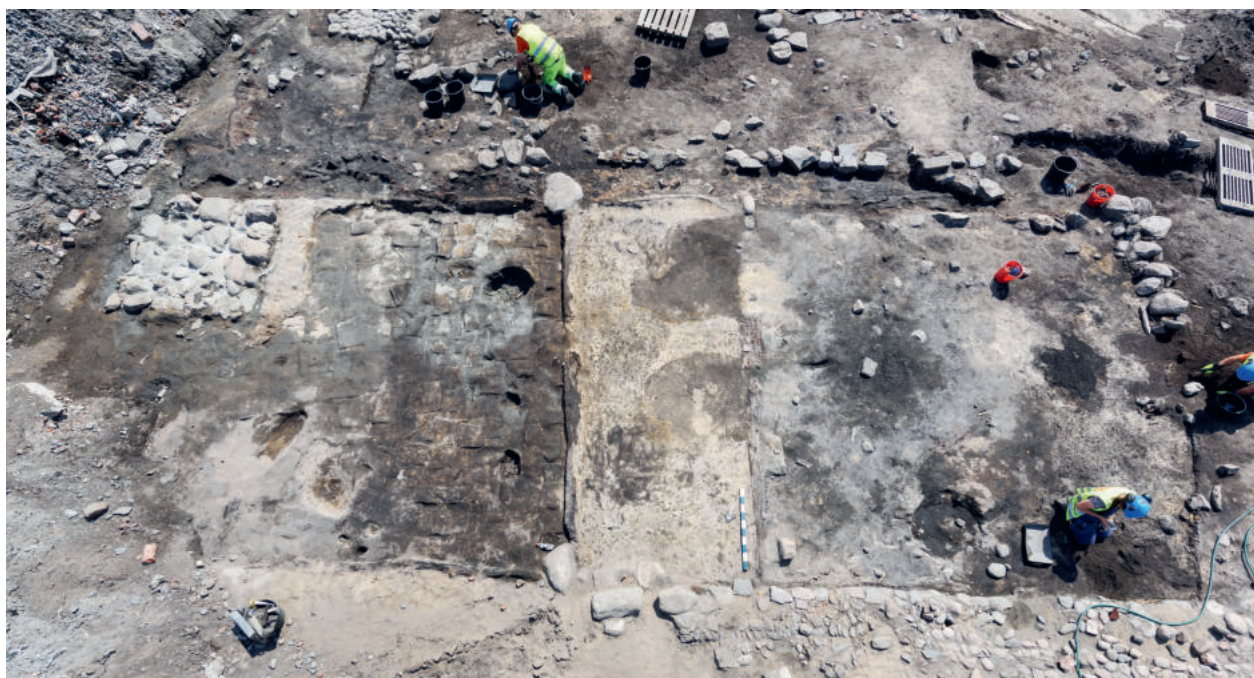
Figur 47. Hus 25:3:2 vid undersökningen år 2016. Längst åt vänster syns rum A med eldstaden och de torvplattor som användes som isolering under golvet. I mitten rum B, de mörkare cirkulära sanden är platserna för fundamentet och tunnan. Längst åt höger syns rum C. Foto från norr: Markus Andersson.

Hus 25:3:2 hade fem rum (figur 47). I öster fanns en uppvärmd stuga med eldstad (rum A). Väster om det fanns en förstuga (rum B). Rummet kan även ha använts för andra funktioner. I det sydvästra hörnet fanns ett fundament, kanske platsen för en mindre eldstad. Norr om fundamentet fanns avtrycken av två generationer av tunnor på samma plats (figur 48). Möjligen användes detta

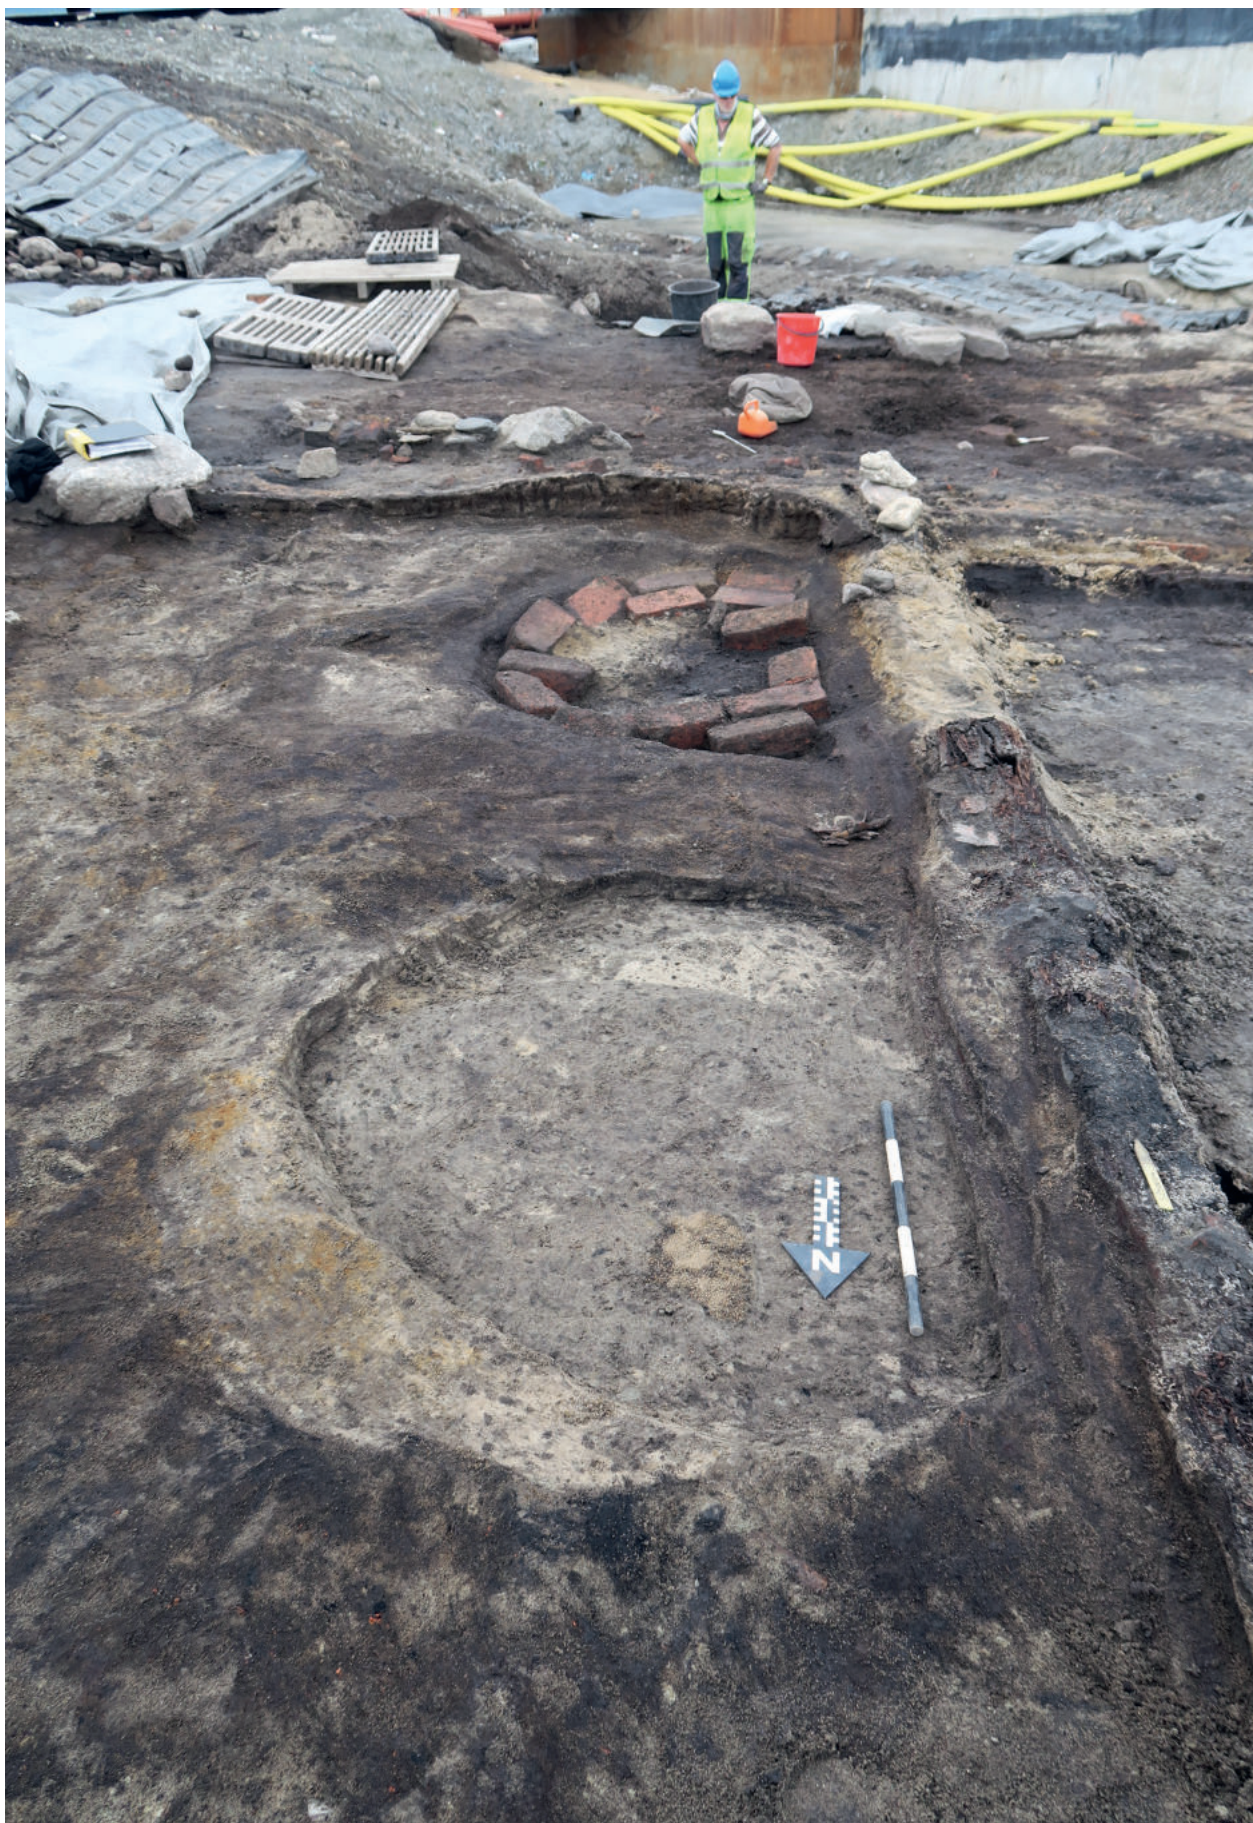
Figur 48. Rum B i hus 25:3:2, närmast kameran syns platsen för tunnorna, längre bak fundamentet. Foto från norr: Pia Svensson.

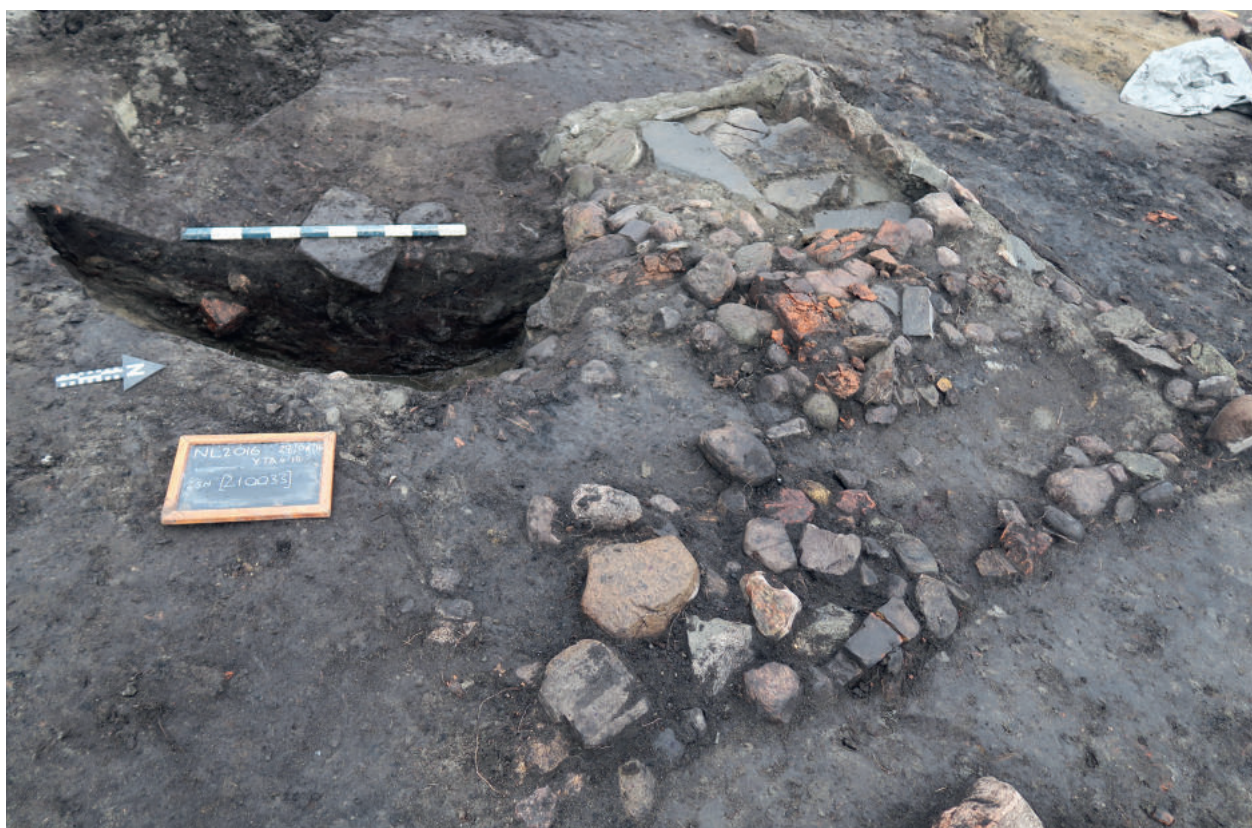
Figur 50. Rum E i hus 25:3:2 med ugnen i det övre hörnet. I bildens vänstra del syns avfallsgropen från brukningsperiod 5 (fas 25:14). Foto från sydöst: Philip Chavasse.

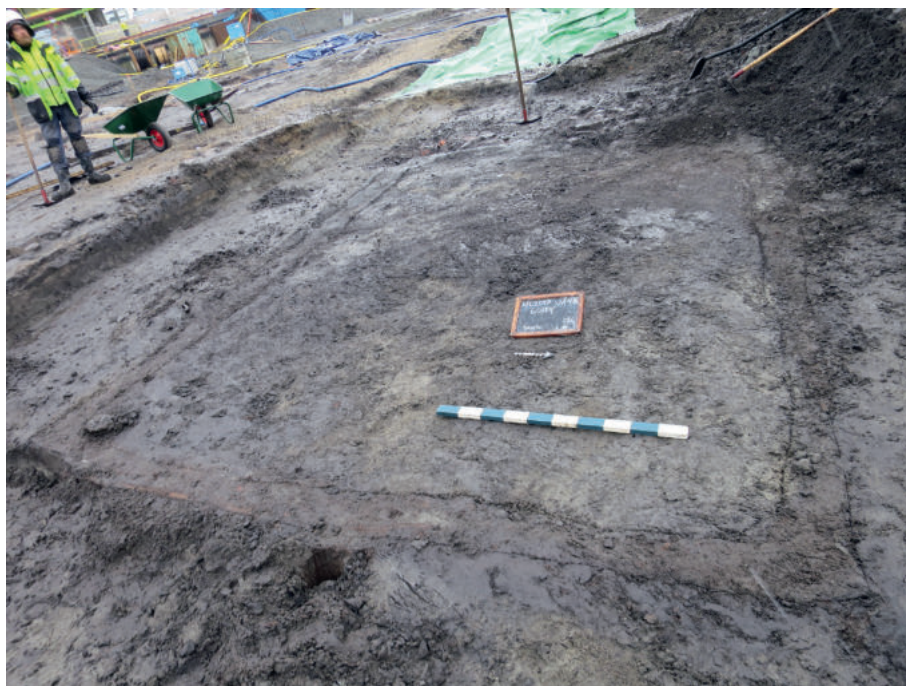
Figur 59. De bevarade lämningarna av syllstockar och golv tillhörande hus 28:2:1. Foto från öster: Annie Hansson.

**Hus 28:2:1** var minst 11 meter långt och 5,5 meter brett och hade minst fyra rum (troligen sex). Rumsindelningen är något svår att tolka och är lite osäker. Huset låg orienterat i en lite annan riktning än gata H. Syllstenar lades och fanns bevarade utmed den norra och södra väggen. Längst i nordväst fanns en stock från rustbädd, eller del av syll utmed gata H (KG 4003).

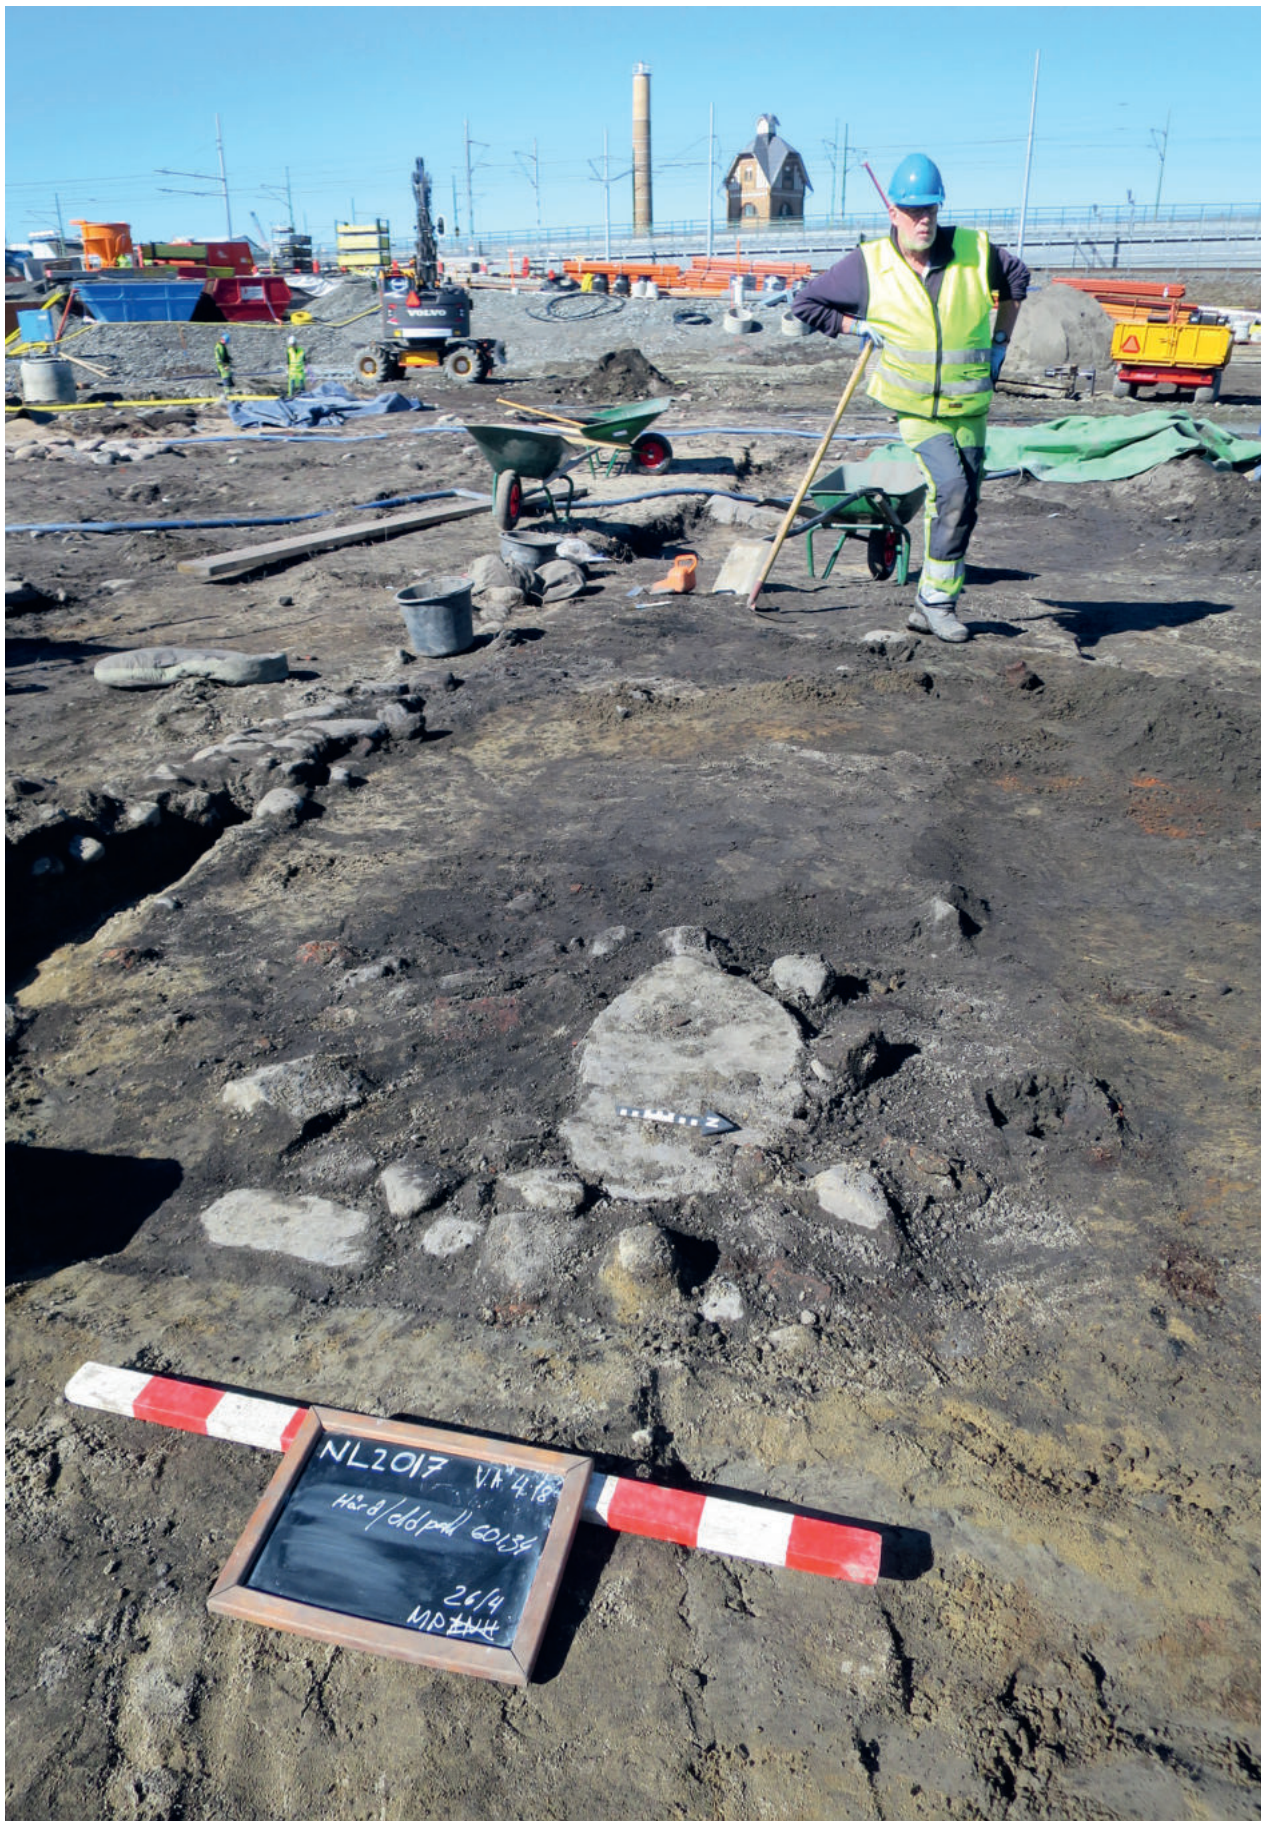
Figur 61. Fundament för möjlig eldstad i hus 28:4:2. Foto från öster: Mats Pettersson.

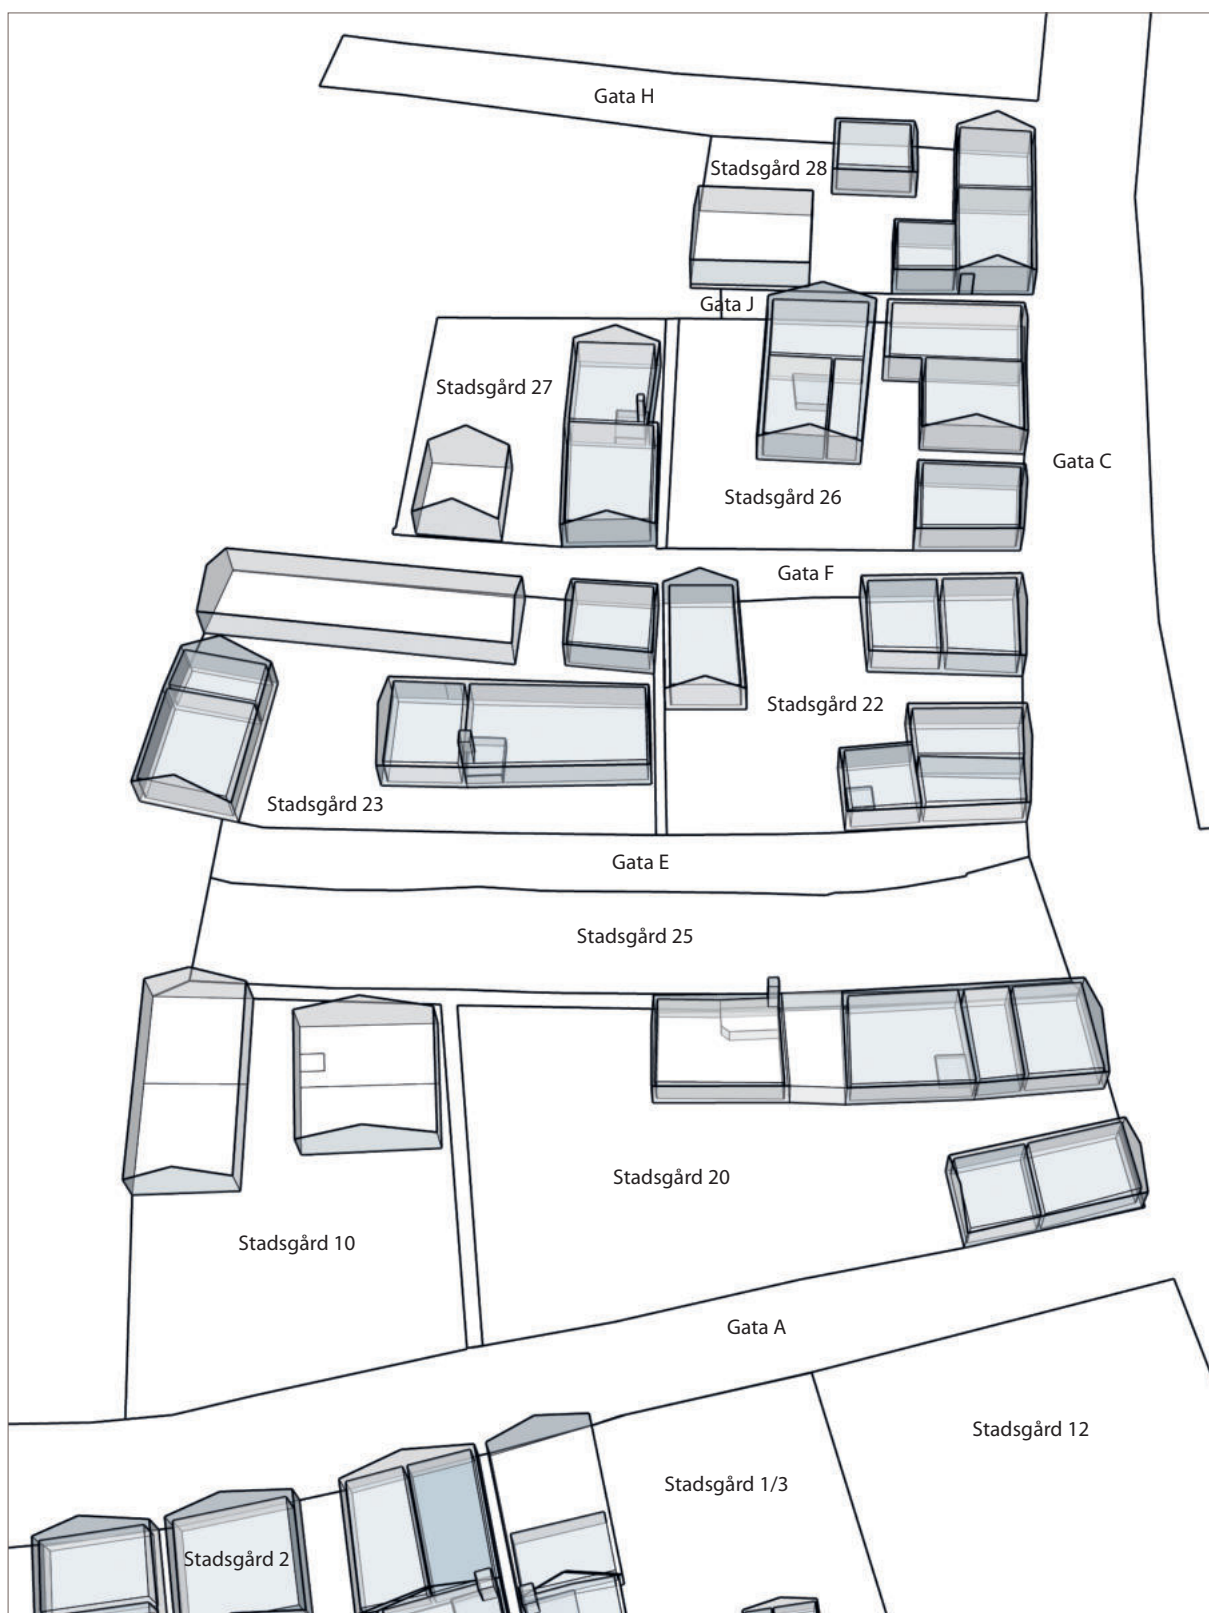
Figur 65. Visualisering av stadsgård 10, 11, 20, 22, 23, 25–28 samt gatorna under tidsperioden 1560–1570-tal till 1590. Vy från söder.

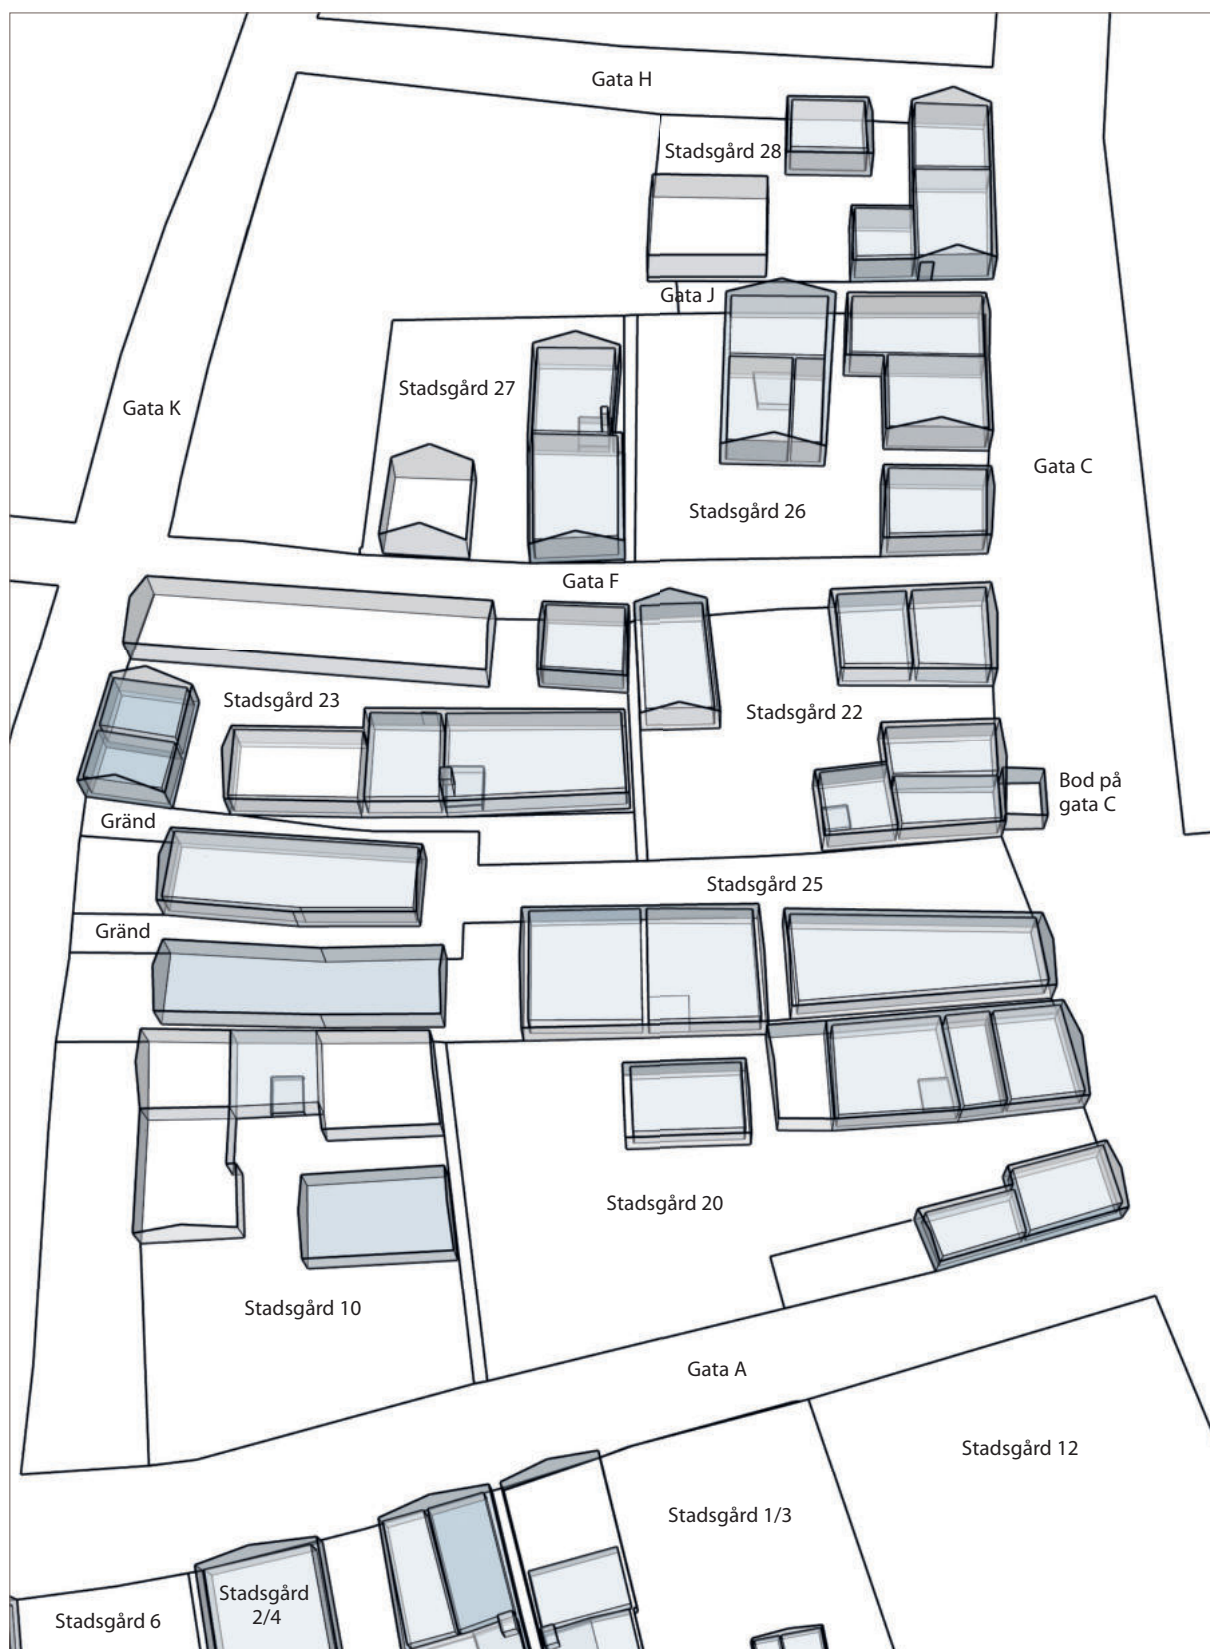
Figur 66. Visualisering av stadsgård 10, 11, 20, 22, 23, 25–28 samt gatorna under tidsperioden 1590-tal till 1624. Vy från söder.

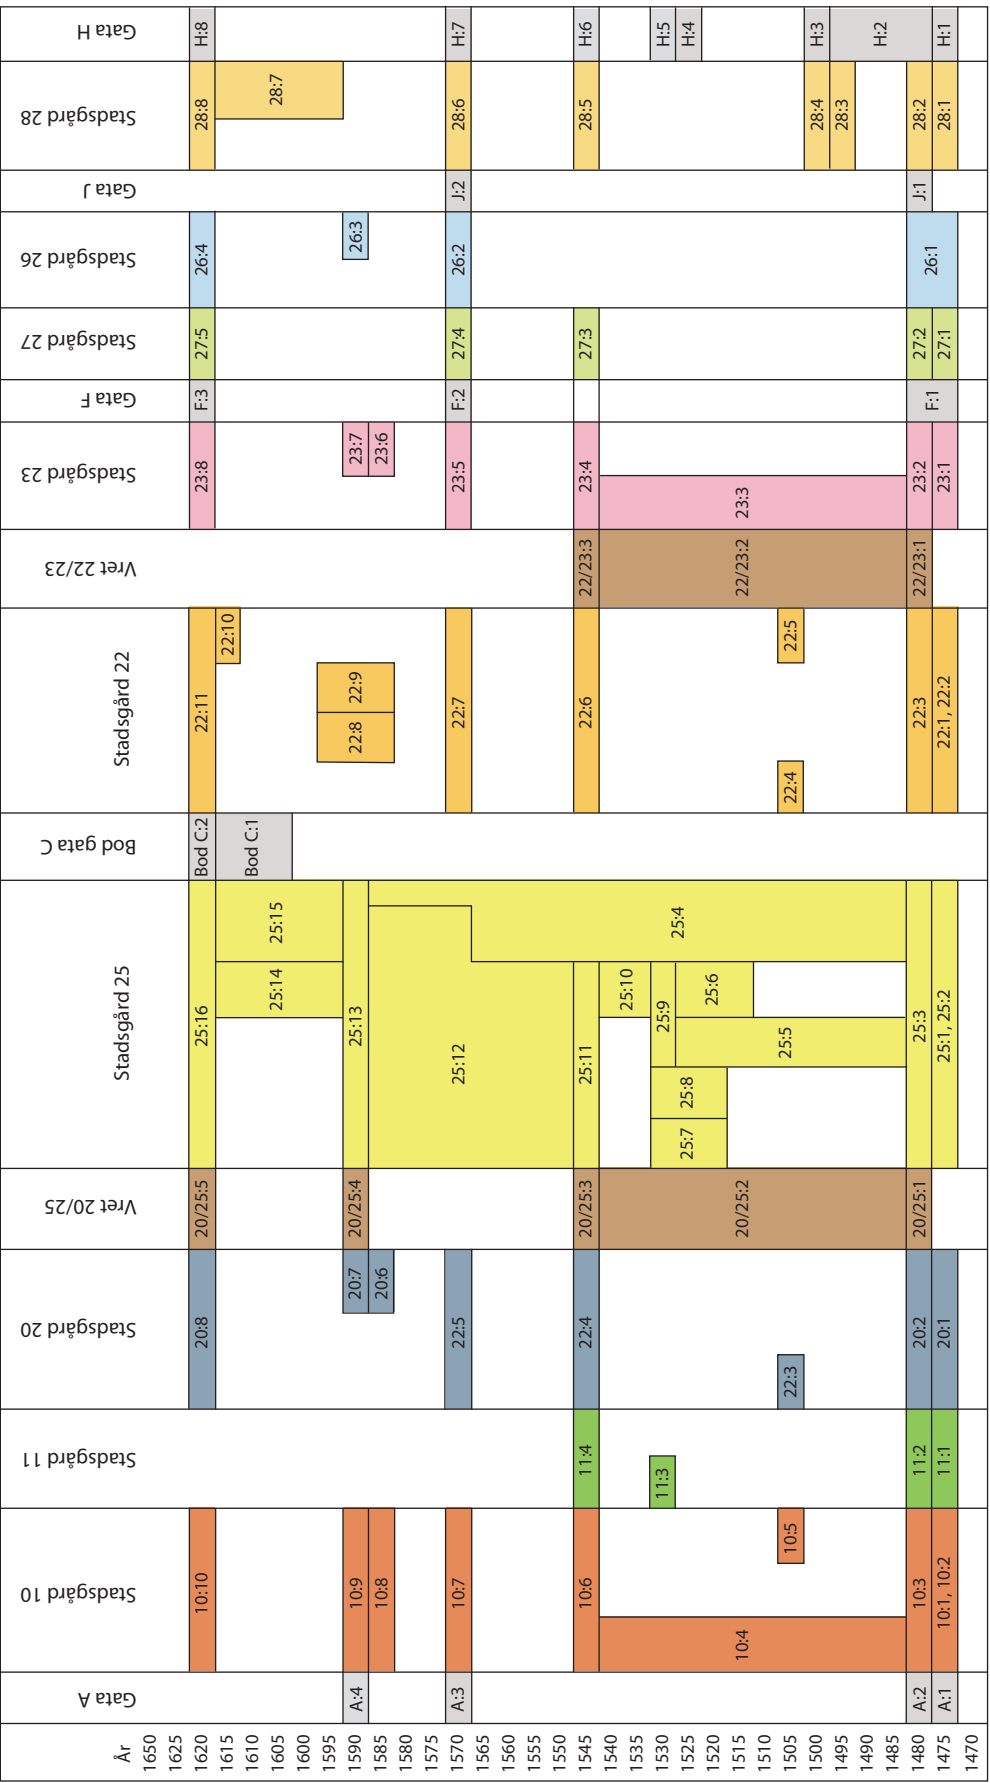
Figur 67. Matris (Land Use Diagram) över händelsefaserna inom den undersökta ytan.

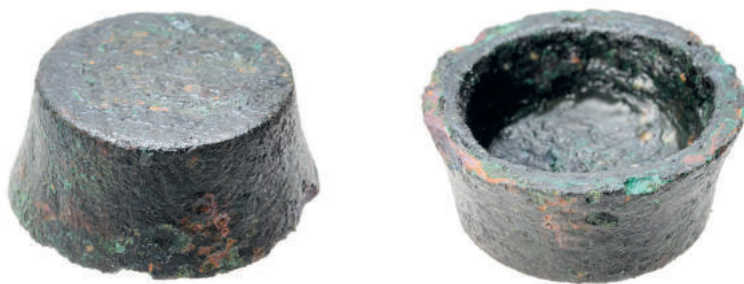
Figur 68. Vikt i kopparlegering (F3402) som påträffades i utjämnade raseringslager över hus 10:3:2 (fas 10:6). Händelsen dateras till cirka 1547. Skala 2:1. Foto: Markus Andersson.

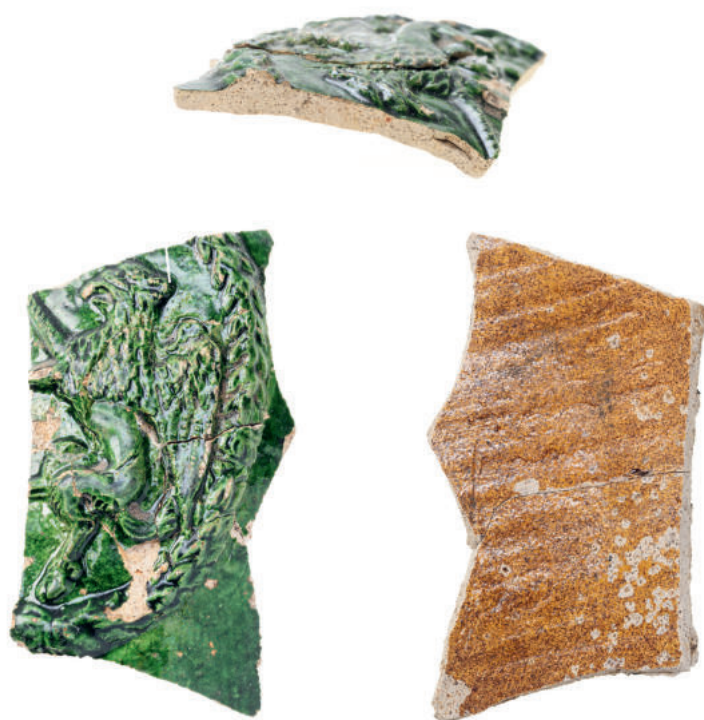
Figur 69. Fragment av ett blyglaserat yngre lergodskrus med medaljongdekor och motiv av en grip (F4703). Skärvan hittades i ett konstruktionslager som man påfört inför en ombyggnad på stadsgården som troligen skett cirka 1590. Kruket är tillverkat i Tyskland, möjligen i Großalmerode och dateras till cirka 1575–1625. Skärvor av liknande krus har hittats på stadsgård 28 och 29. Skala 1:1,5. Foto: Markus Andersson.

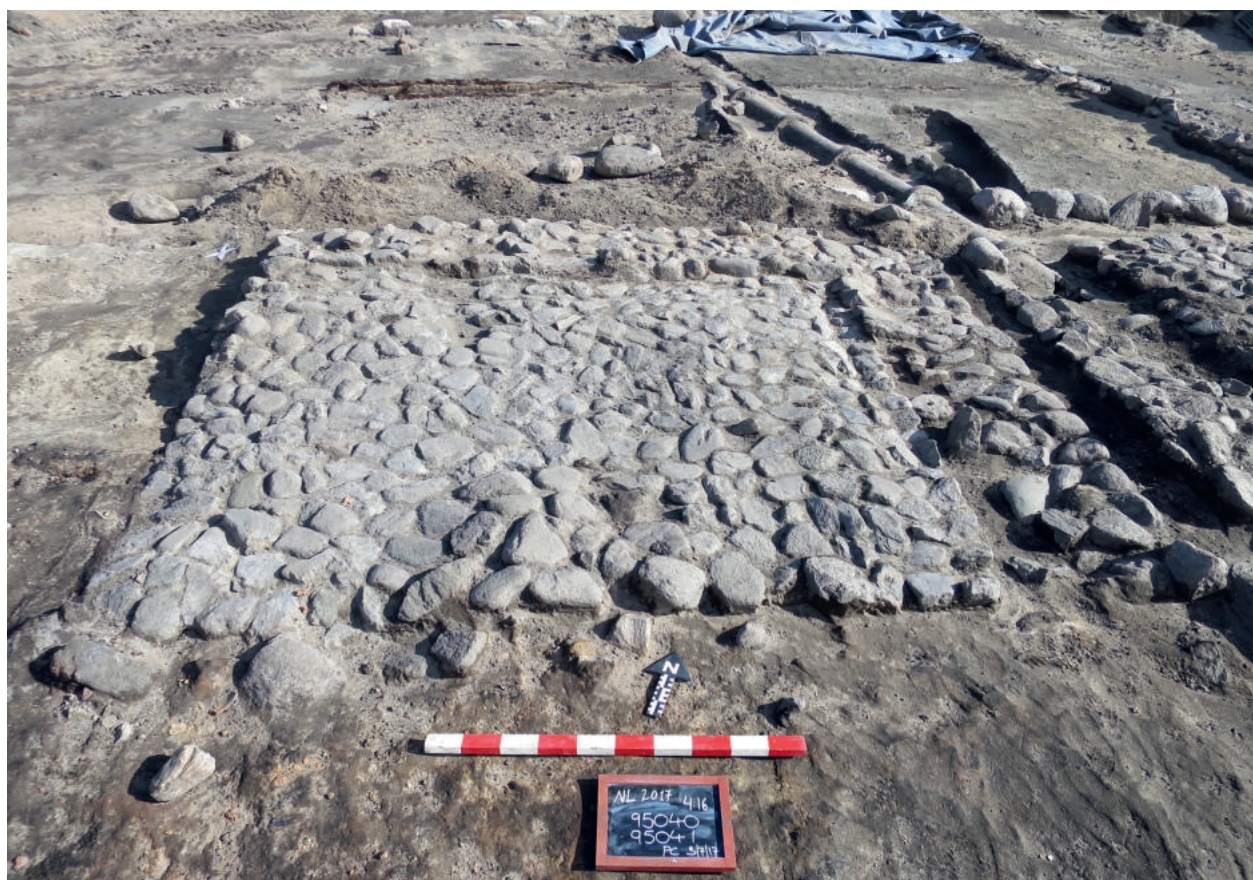
Figur 85. Golvet i rum C i huslänga 20:2:1. Här syns att de norra och östra delarna av golvet låg högre och hade en tydlig kant mot den lägre liggande delen av golvet. I golvet fanns en rännadal vilket antyder en verksamhet där vatten användes eller att rummet behövde städas ur regelbundet. Foto från söder: Philip Chavasse.

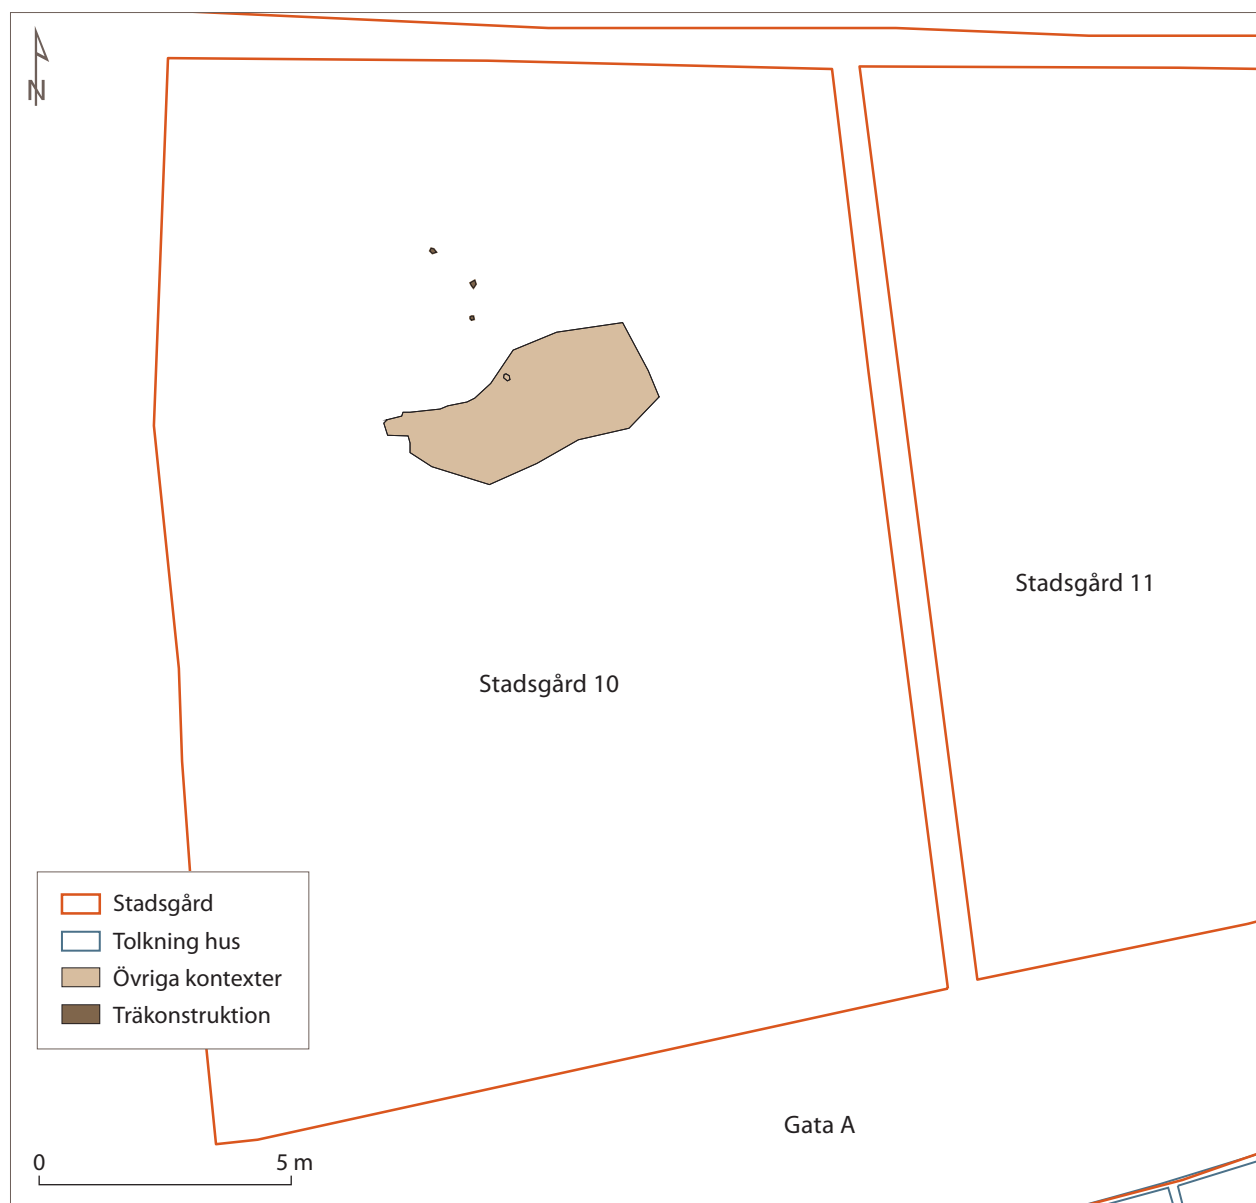
Figur 105. Lämningar från fas 10:1. Skala 1:150.
