Nya Lödöse Rapport 2022:3

# STADSGÅRD IO, II, 20, 22, 23, 25, 26, 27, 28, GATA A, E, F, J, H SAMT VRETAR

Arkeologiska undersökningar i Gamlestaden  
Västergötland, Göteborgs stad och kommun, L1969:847

*Redaktör Mattias Öbrink*

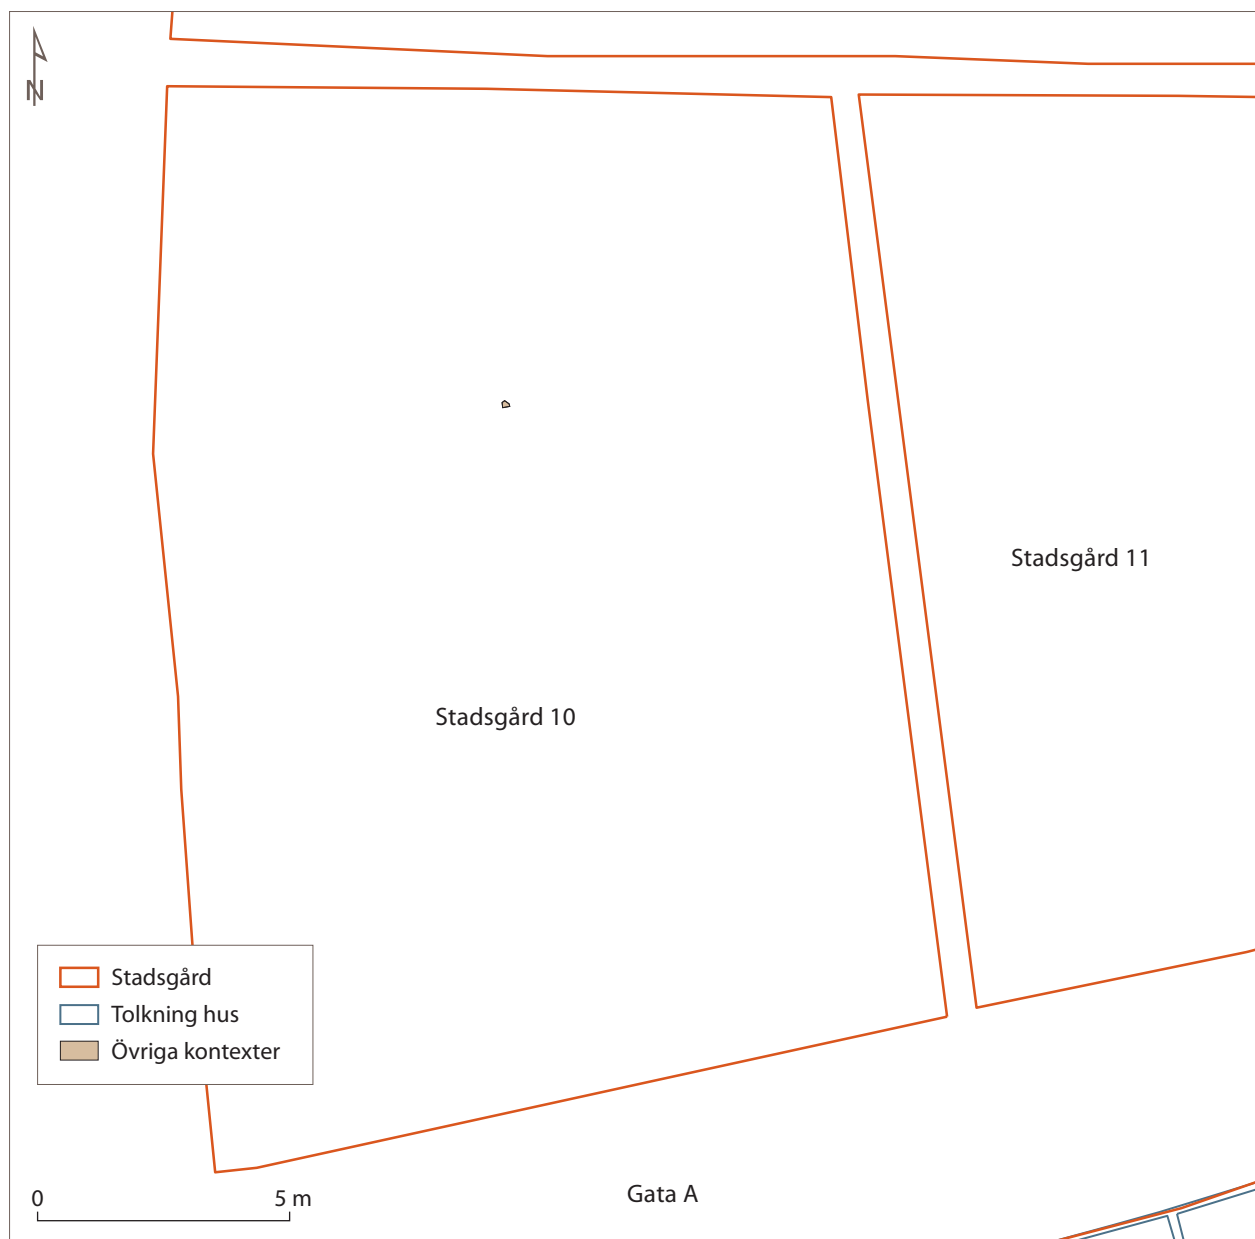
Figur 106. Lämningar från fas 10:2. Skala 1:150.

Stören togs bort och hålet återfylldes (KG 935\*\*). Detta skedde precis innan fas 10:3 (figur 106, tabell 32).

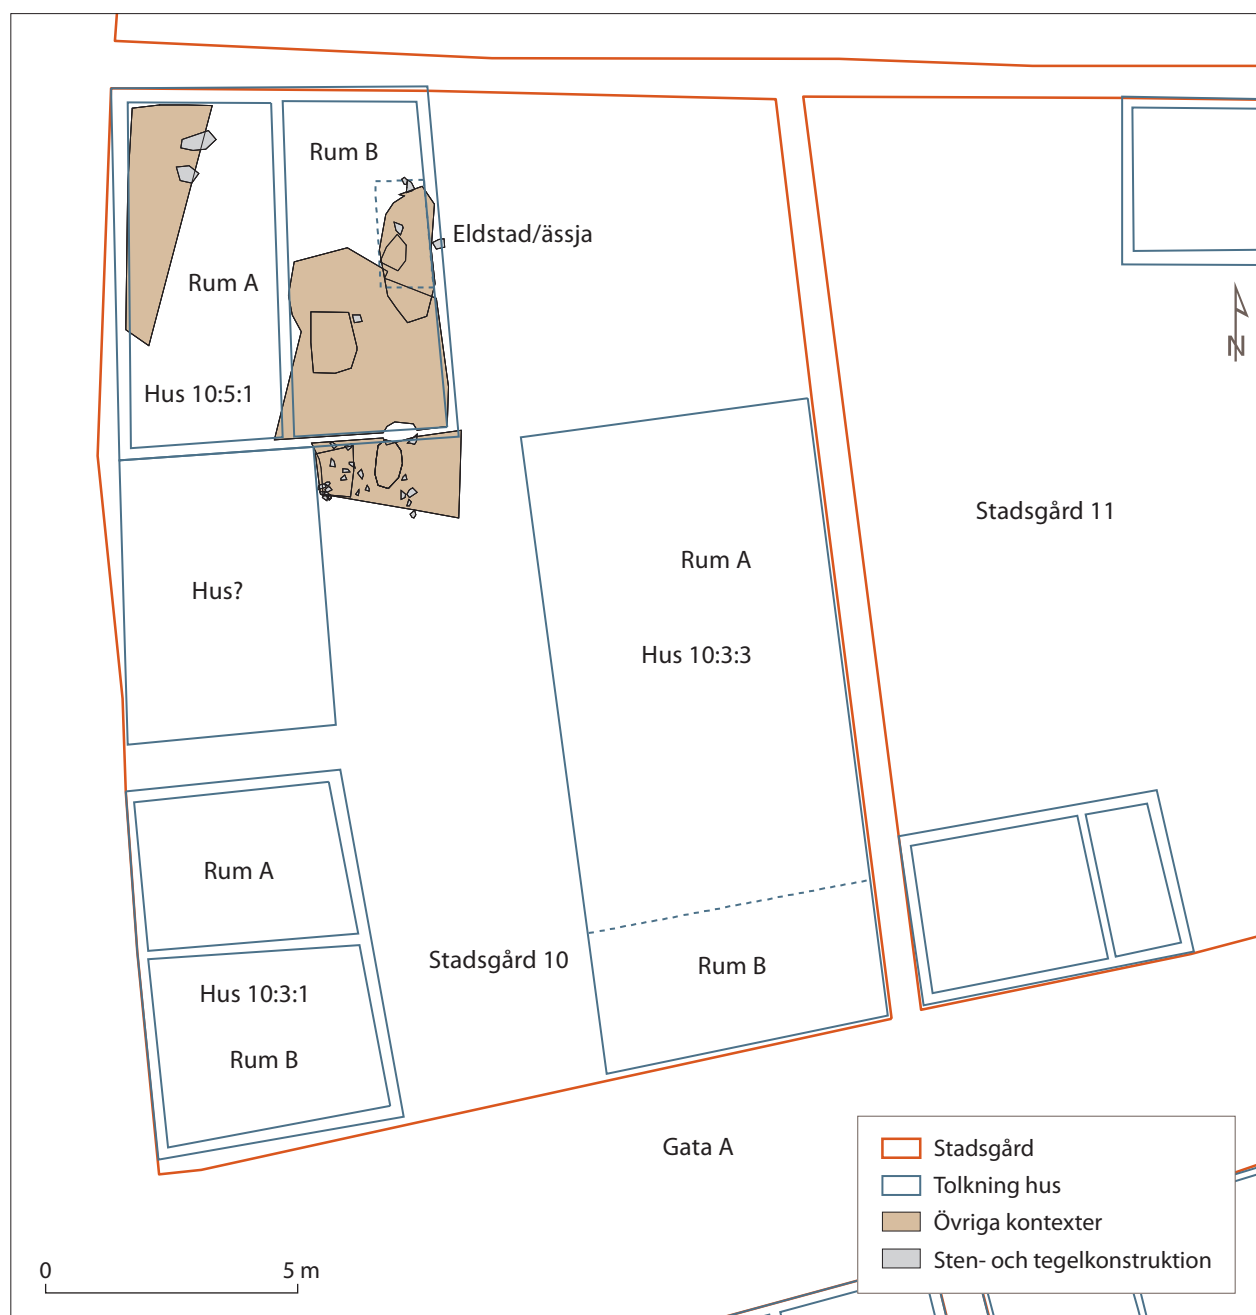
Figur 109. Lämningar från fas 10:5. Skala 1:150.

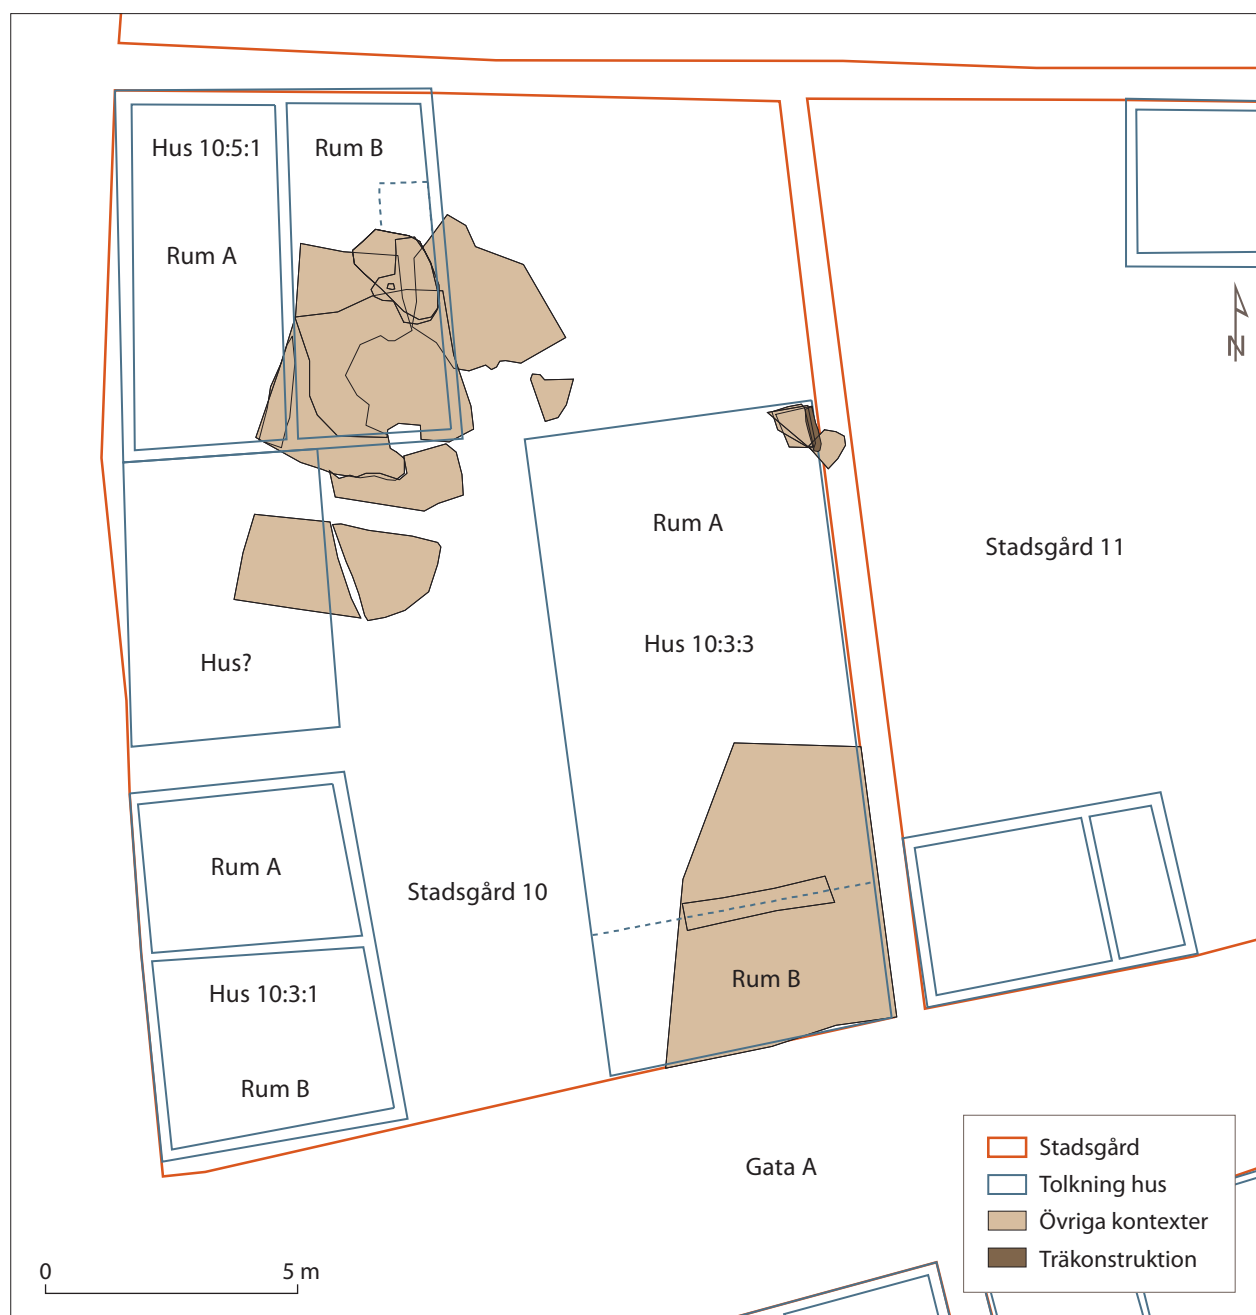
Figur 110. Lämningar från fas 10:6. Skala 1:150.

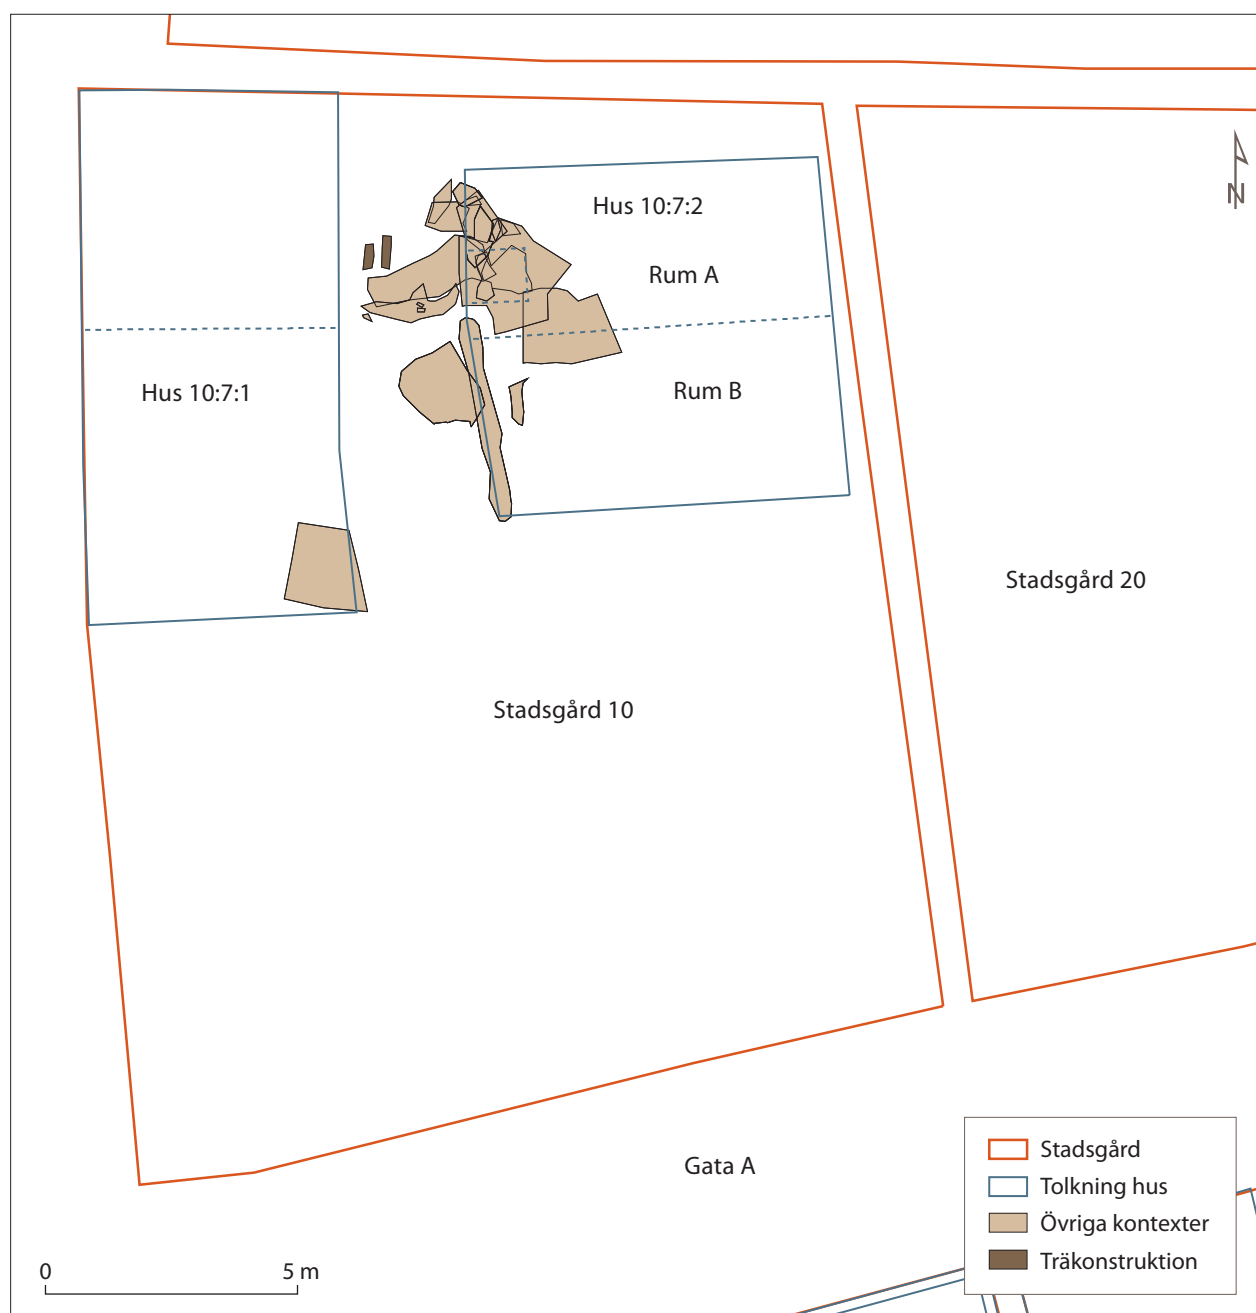
Figur 112. Lämningar från fas 10:8. Skala 1:150.

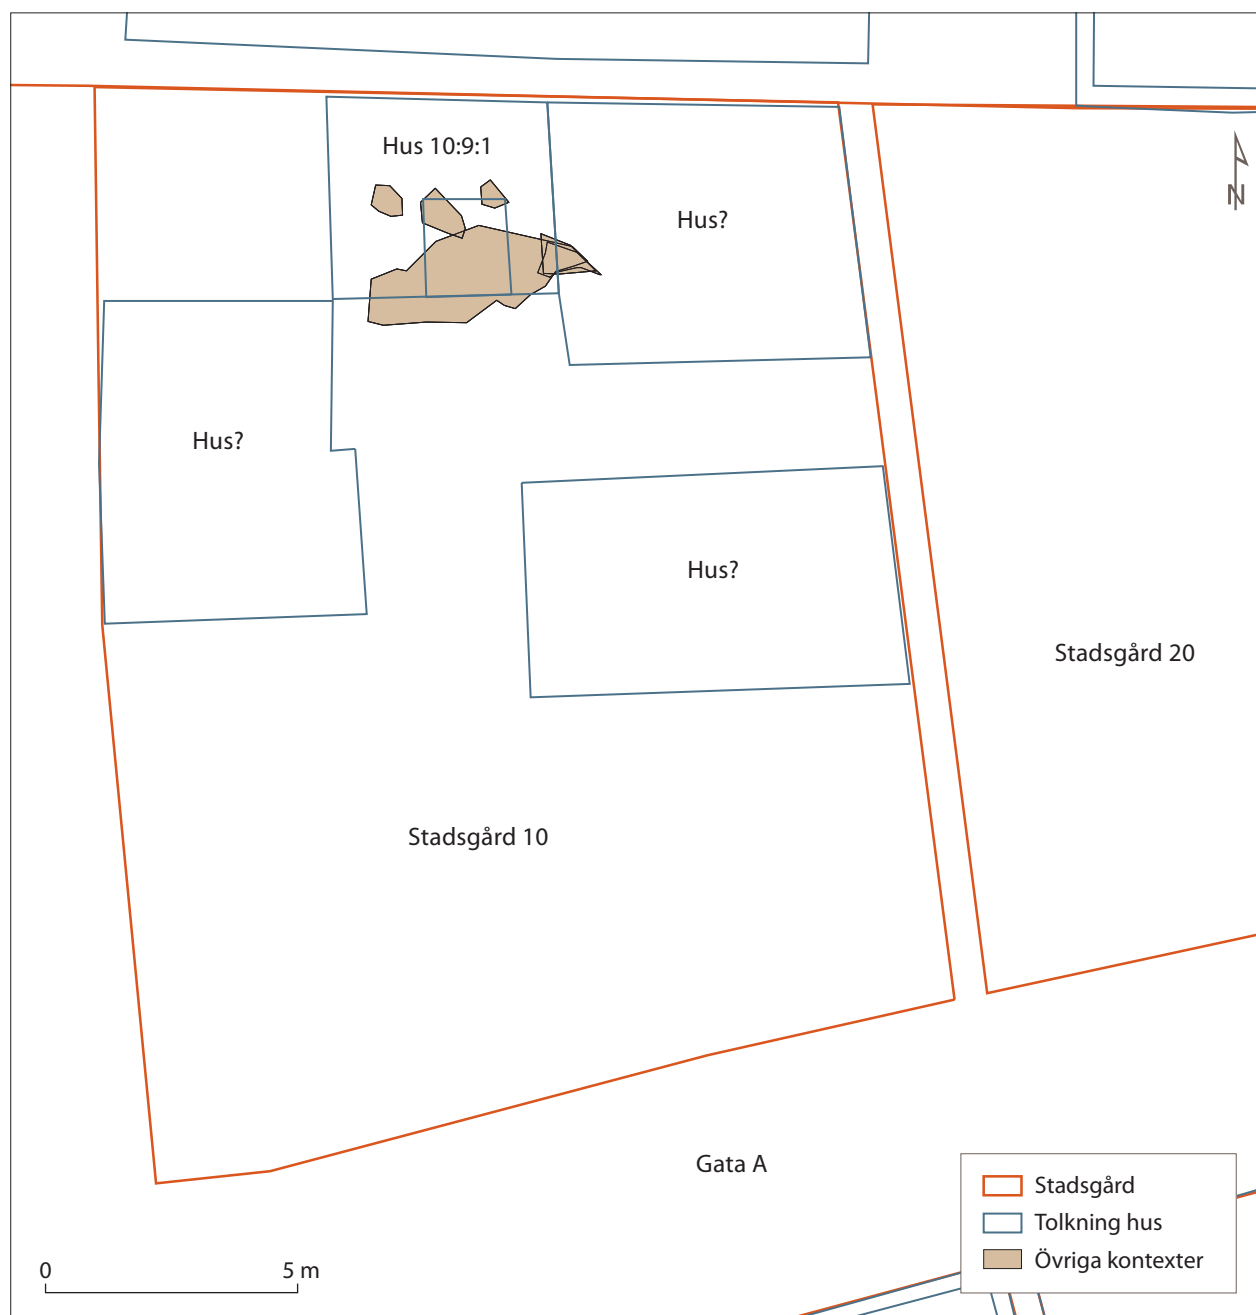
Figur 114. Lämningar från fas 10:10. Skala 1:150.

Storskalig ödeläggelse när byggnaderna på stadsgården raserades (figur 114, tabell 40). Hus 10:9:1 raserades (KG 745<sup>\*\*</sup>). På fundamentet till den

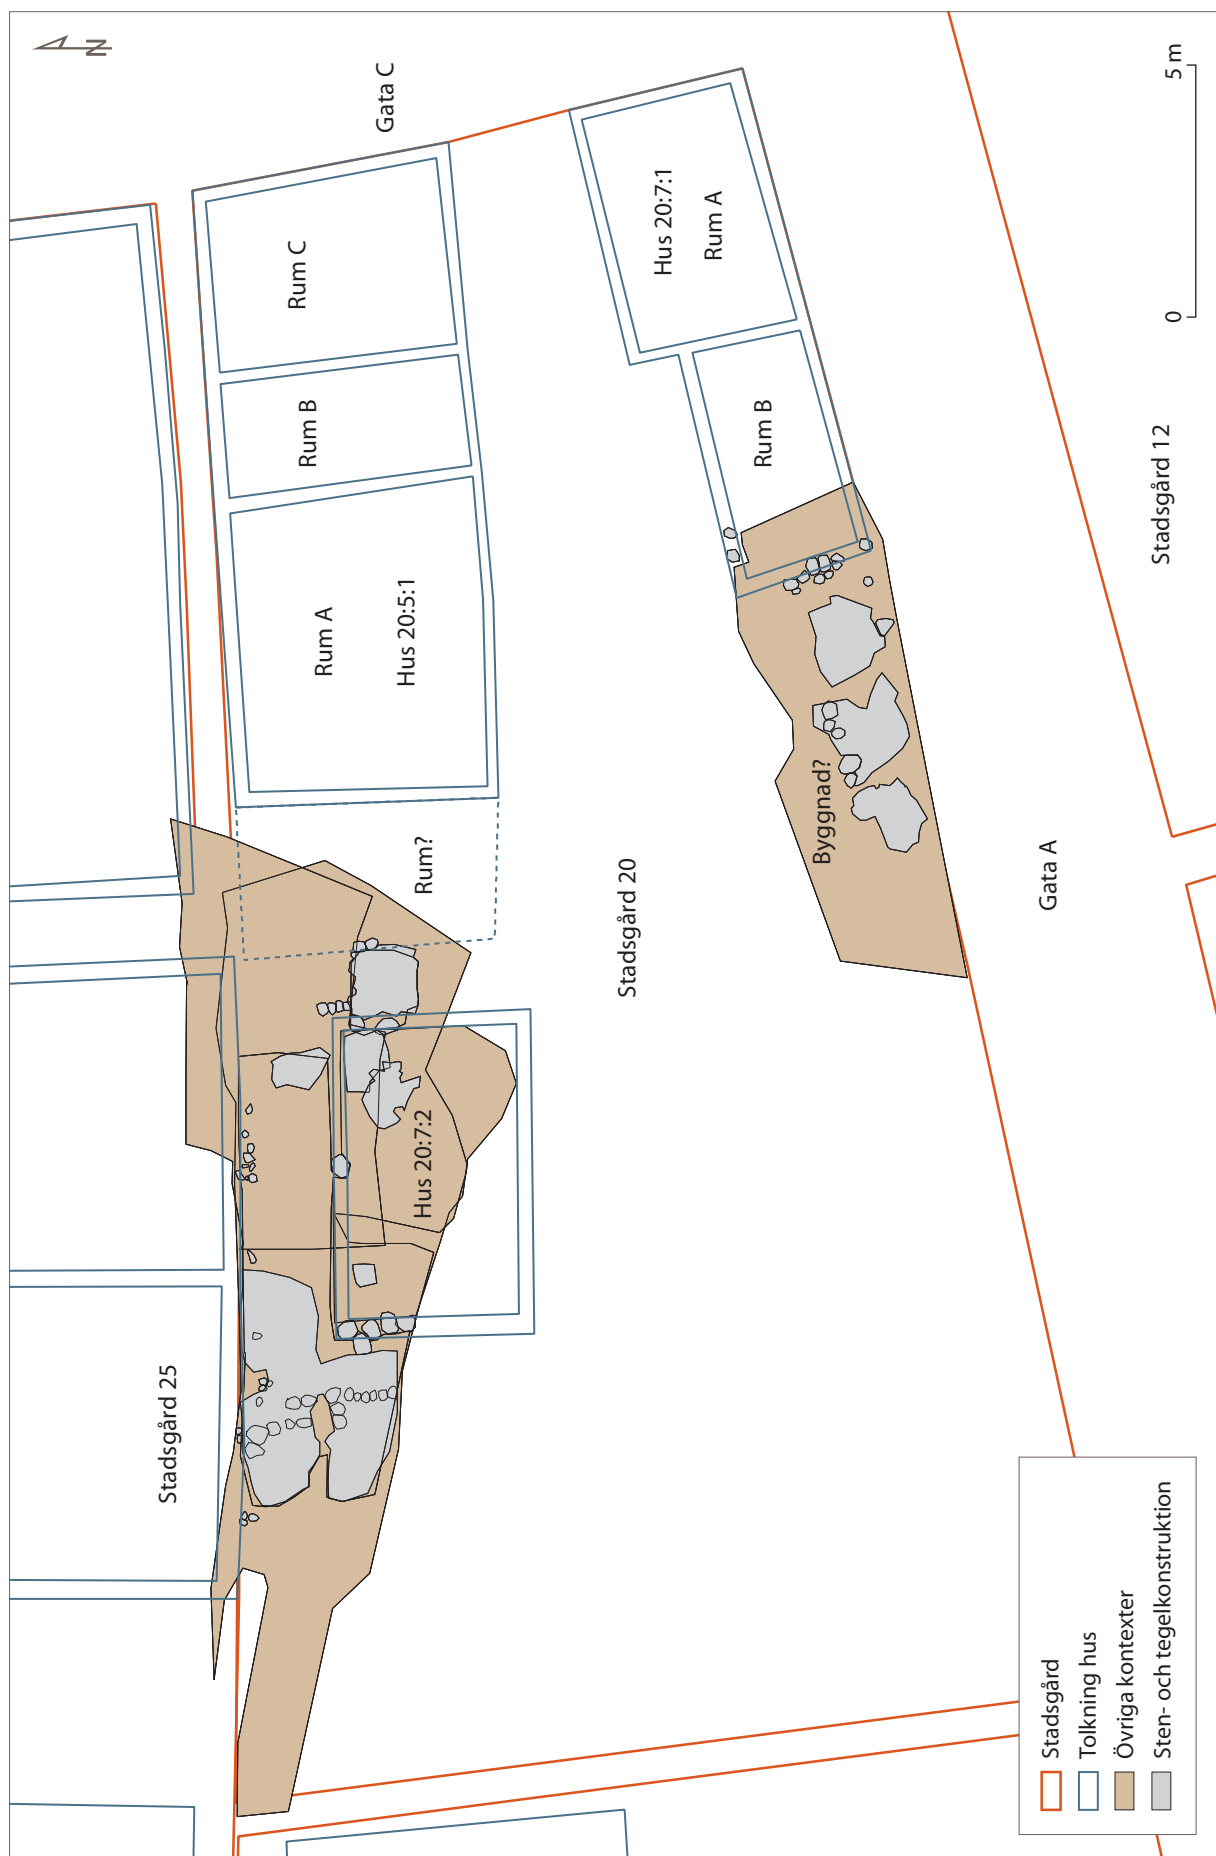
Figur 125. Lämningar från fas 20:7. Skala 1:150.

Direkt öster om byggnaden fanns en 1,3 meter bred stenlagd yta som kan ha varit den del av ett golv eller en passage. På ett konstruktionslager av sand lades en stenläggning (KG 2267\*). Den hade en kant av större stenar ut med den östra sidan.

I stadsgårdens nordvästra del (norr och väster om hus 20:7:2) anlades en **gårdsplan**. På ett konstruktionslager av sand anlades en stenlagd yta (KG 2121\*). Den hade nord-sydliga rader av större stenar. Utmed gränsen mot stadsgård 25 fanns stenar som kan ha utgjort fortsättningen på den samtida öst-västliga stenlagda rännan i vret 10/11/20/25 (se fas 20/25:4).

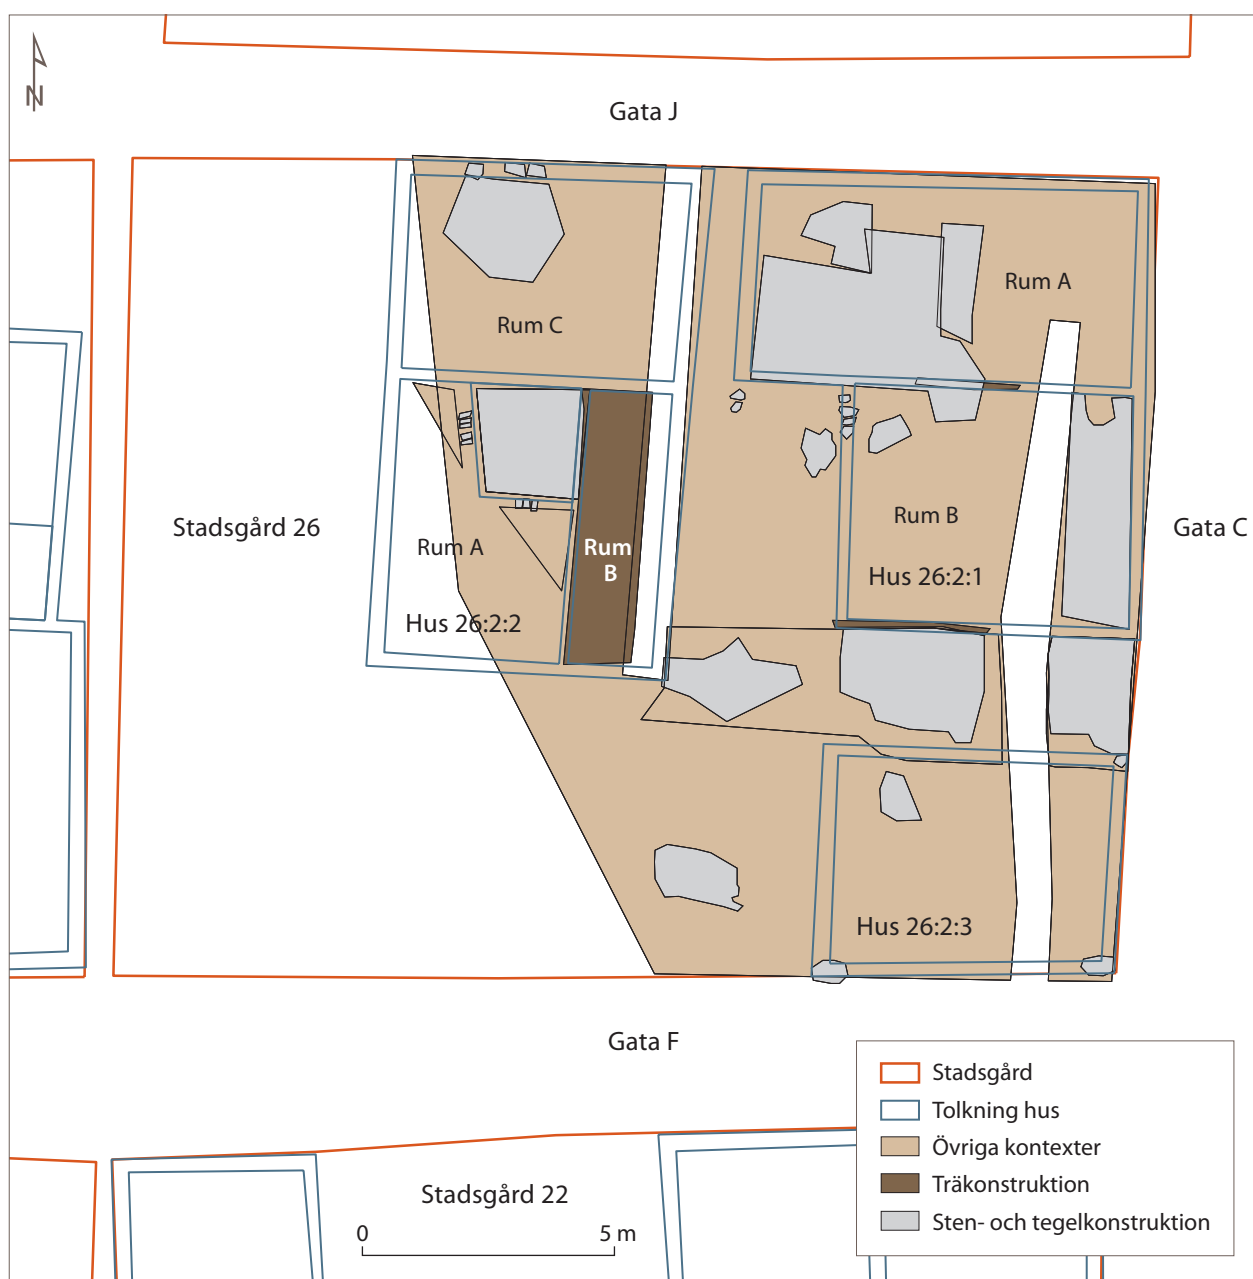
Figur 163. Lämningar från fas 26:2. Skala 1:150.

I norr fanns **rum A** som var 7,4x3,8 meter stort. Här fanns ett stengolv (KG 5117). Troligen var detta egentligen flera olika rum som varit bodar utmed gata C.

Söder om detta fanns **rum B** som var 5,5x4,5 meter stort. Närmast gata C fanns ett stengolv (KG 5128). Längre åt väster saknades golvyta, möjligen var detta egentligen två olika rum. En större sten

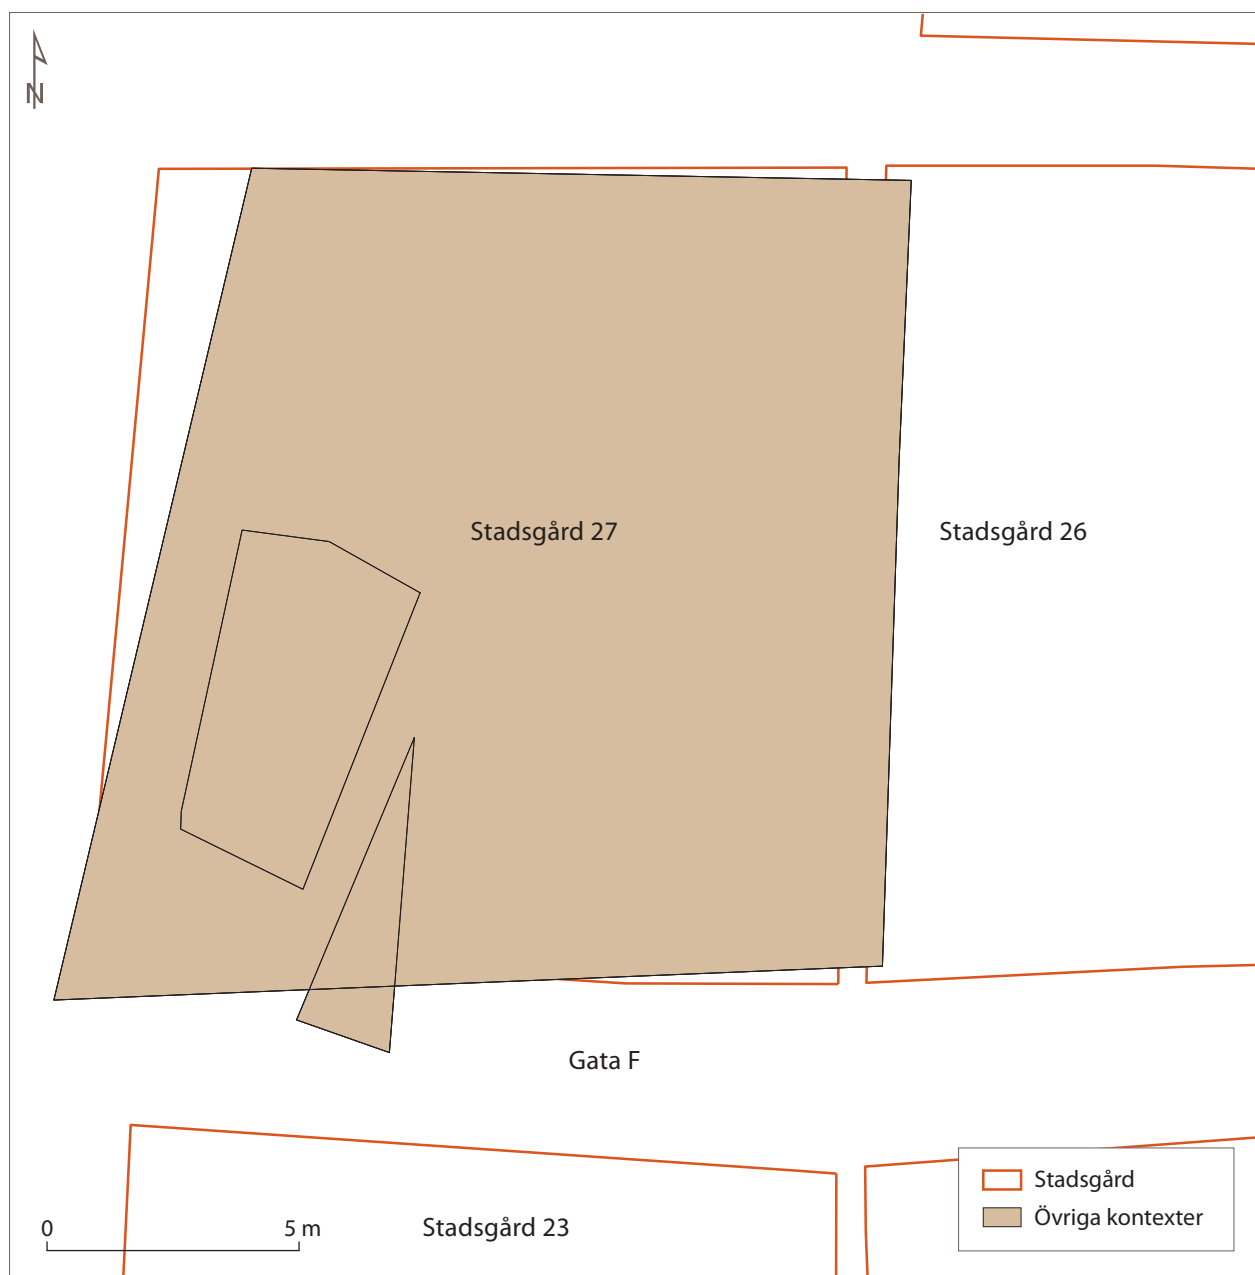
Figur 166. Lämningar från fas 27:1. Skala 1:150.

Efter att tomten hade stakats ut låg den obebyggd. Utjämningslager av sand och silt lades ut och ytan på lagret trampades (figur 166, tabell 92).

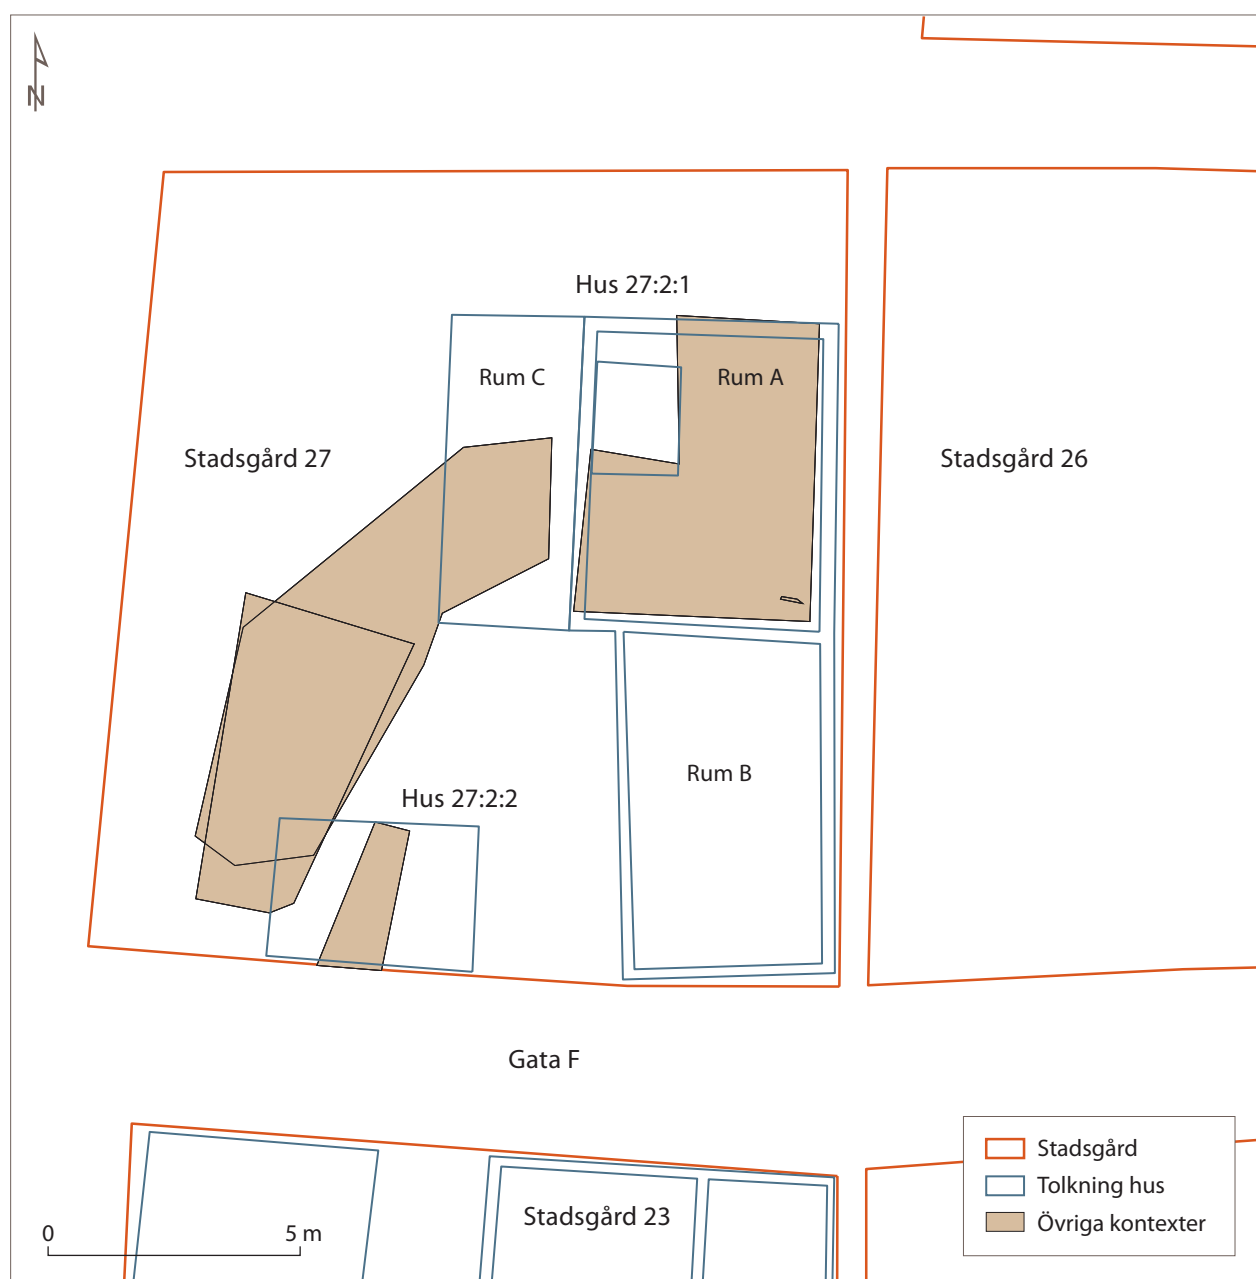
Figur 168. Lämningar från fas 27:3. Skala 1:150.

I lagren fanns flera föremål som sannolikt funnits i rummet vid raseringen. Här fanns en kanonkula av sten som kan ha använts som malsten.

Över hus 27:2:2 fanns möjligen ett bränt trätak. I raseringen över huset (och gårdsplanen) fanns tegelkross och bränd lera som kan komma från väggar eller möjligen en eldstad (KG 2248\*). Över gårdsplanen, mellan hus 27:2:1 och 27:2:2 fanns raseringslager med mycket tegel, troligen från en raserad eldstad eller skorsten (KG 2249\*). Troligen kommer det från raseringen av eldstaden i hus 27:2:1.

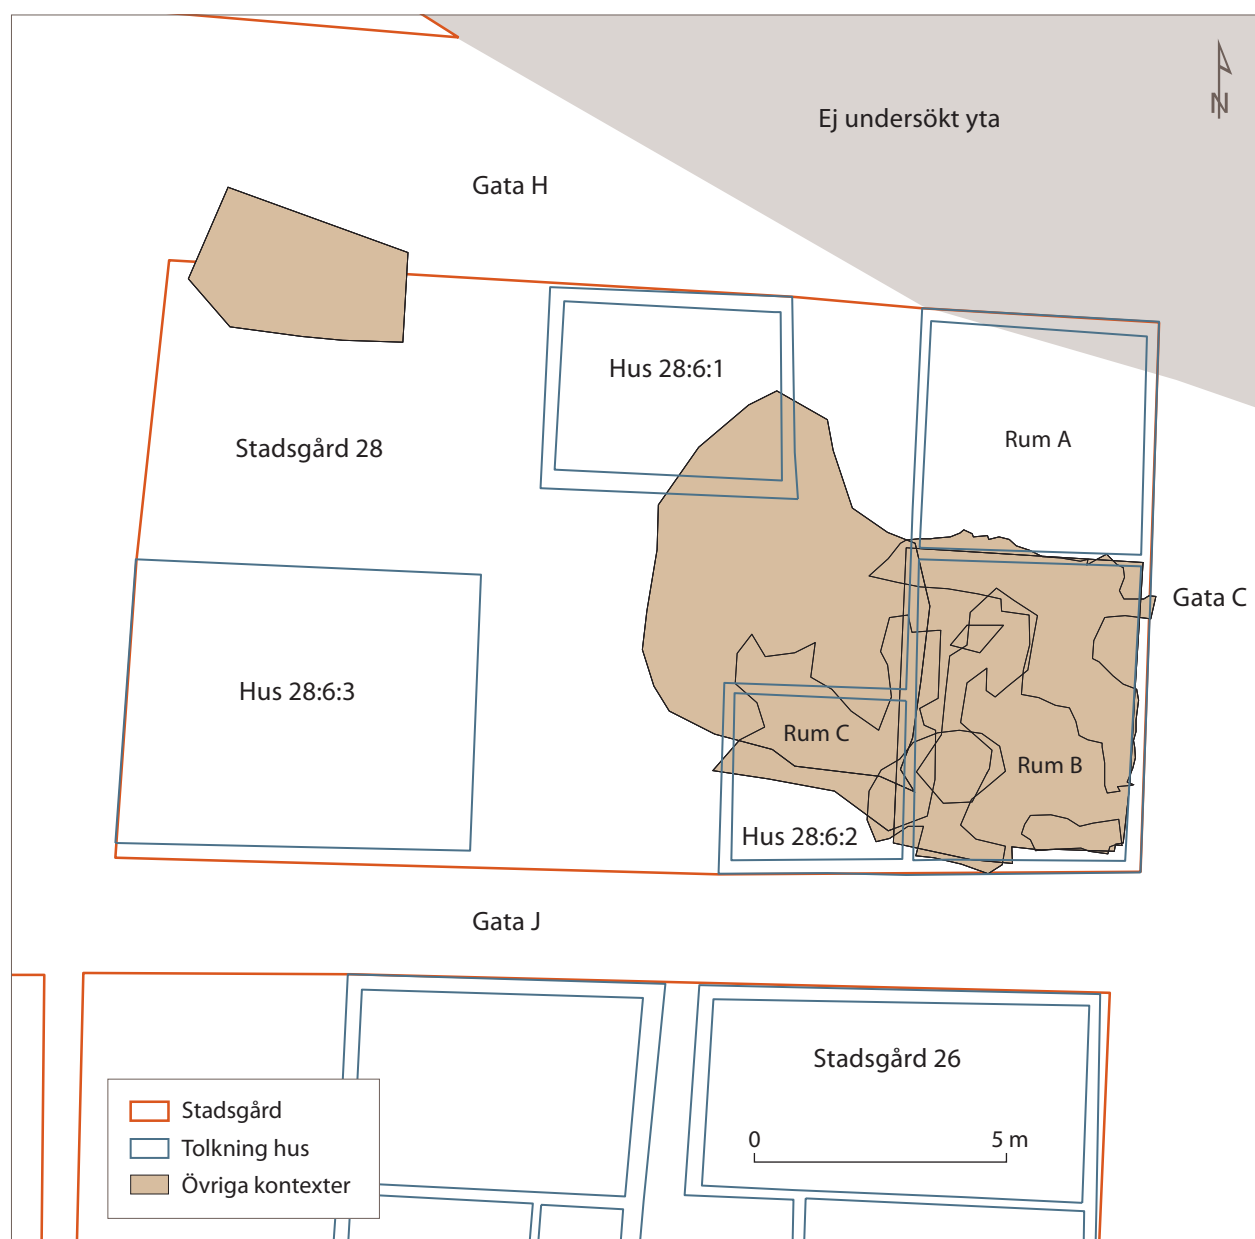
Figur 178. Lämningar från fas 28:8. Skala 1:150.

I den västligaste delen av stadsgården fanns ett utjämnat raseringslager (KG 3984). Lagren var delvis infiltrerade av odling under den påföljande landeritiden.

Raseringslagren innehöll relativt mycket keramik från den yngsta stadstiden. I lagren fanns bordskärl och glas (som fajansfat, dekorerade fat av rödgods och ljust lergods, samt vinglas och passglas). Här fanns även en del kokkärl såsom trebens-
